## 第2章 現状と課題

## 2-1.草加市役所の現状

## 2-4.庁舎の課題

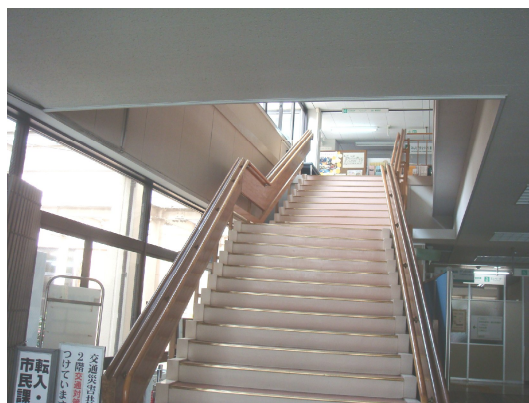
- ・ 現行の建築基準法、バリアフリー法、省エネルギー法、県及び市の条例等に適合していない。（階段縦穴区画、排煙設備、非常用進入口、非常用照明装置等）
- ・ 建物本体の劣化や設備の老朽化が進行している。

階段縦穴区画の不適合

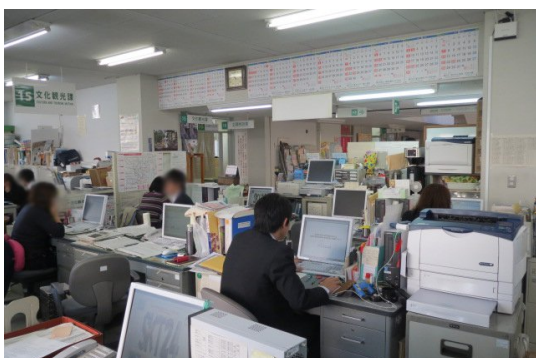
- ・ スペースが狭いため、人事異動等による職員増への対応が難しい。
- ・ 車椅子の通行などの動線が確保できていない。
- ・ 窓口と事務机が接近しており、事務に集中できない。
- ・ 両袖机、肘付椅子が大きく、什器、カウンターが統一されていない。
- ・ 課内で打合せをするスペースがない。
- ・ 事務作業スペースがなく、会議室を作業スペースとして専有している。

執務スペースの狭さ

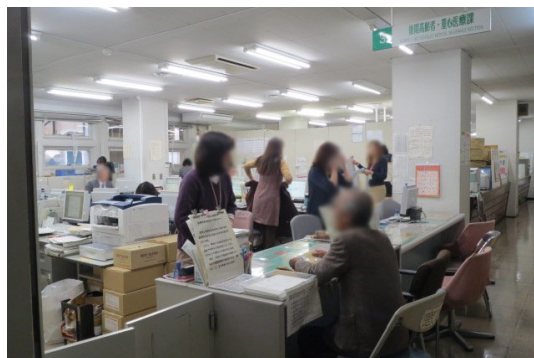
執務スペースと窓口の接近

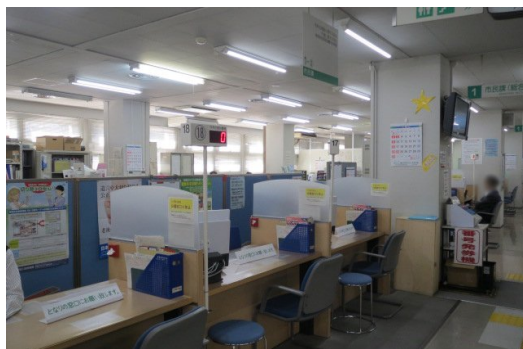
- ・ 個別の相談スペースがなく、カウンターには衝立しかないため、相談時のプライバシーに配慮できない。
- ・ カウンターが障がい者や高齢者にとって使いにくいなど、窓口業務に相応しい形でない。
- ・ 来庁者用の椅子が重く、また、不便である。

プライバシー確保が不十分

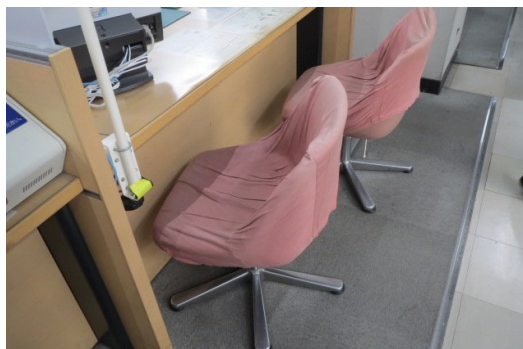
来庁者用椅子

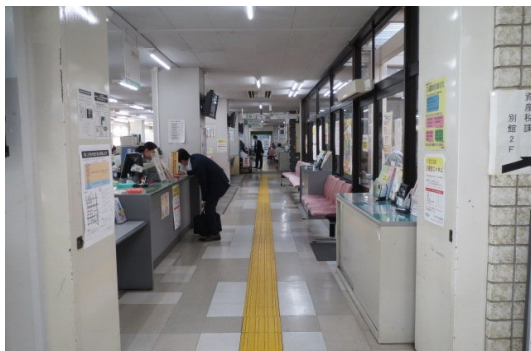
- ・ 待合スペースが狭い上に少ない。
- ・ 記載台のスペースが少ない。
- ・ 窓口手続中に子どもの面倒をみる場所がない（ぬいぐるみが置いてあるだけ）。

待合スペース

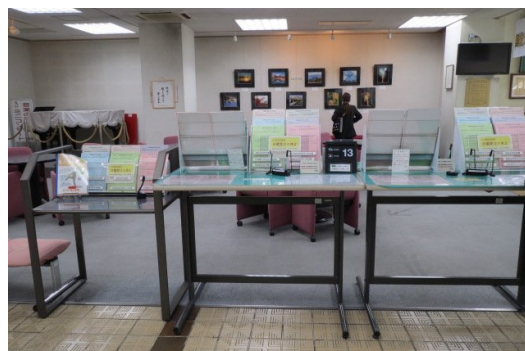
記載台

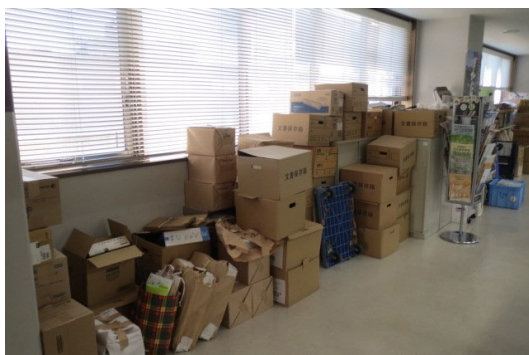
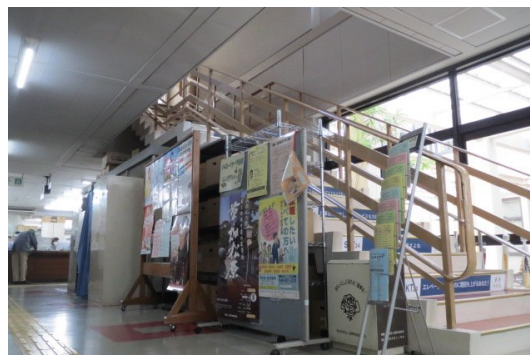
- ・ 庁舎内（事務室、廊下等）に物があふれ、整理整頓も不十分なため、ベビーカーの通行支障や、盗難などの恐れもある。
- ・ スtock用の机、椅子、防災服、イベント用看板等を保管する場所がなく、会議室、書庫、機械室、階段下等に置かざるを得ない。

保管場所の不足

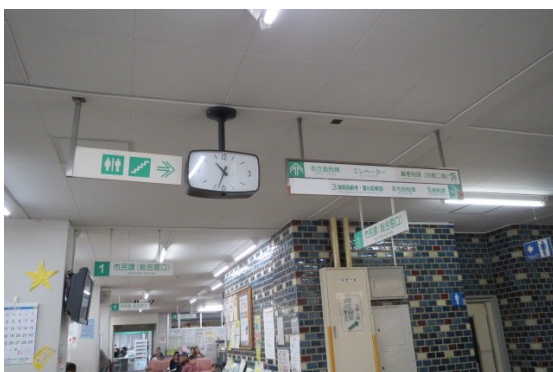
- ・ サインの配置やデザインが、来庁者にとって分かりにくい。
- ・ 中庭があることによって、案内しにくい構造となっている。
- ・ 当初は連番で振られていた窓口番号が、その後の窓口レイアウトの変更によって配置が離れてしまい、番号による案内では市民が迷ってしまう。
- ・ 看板（サイン）があっても業務の内容が分かりにくい。
- ・ 掲示板が分散しており、ポスター等も乱雑に貼られているため、必要な情報を得られない。

サイン

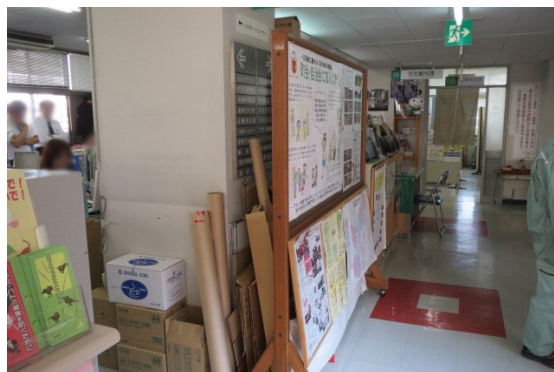
掲示板

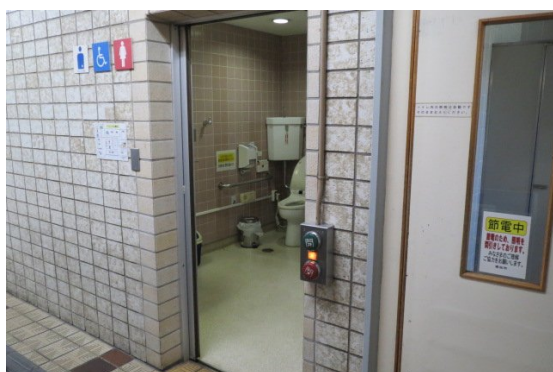
- ・ トイレの数が少なく、車椅子対応のトイレも限られているため、上下階の移動をしなければならない。
- ・ 洋式トイレが少ないため、子ども連れの親や高齢者にとって不便である。
- ・ トイレでおむつを脱がせたりする場所がない。
- ・ トイレがうす暗く、換気も悪い。

車椅子対応トイレ

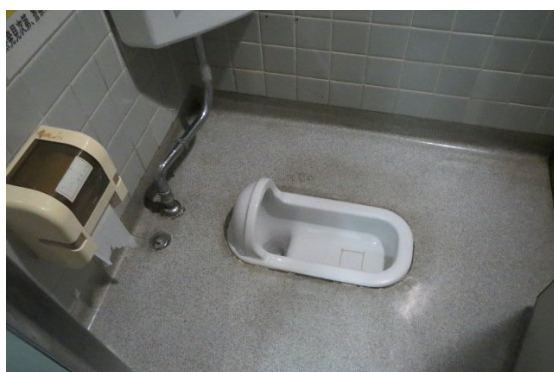
和式トイレ

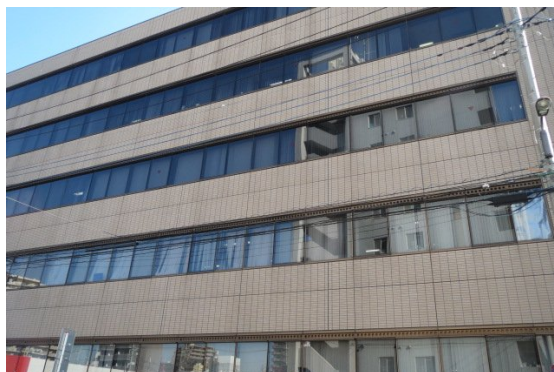
- ・ 窓ガラスなどの断熱性が低いため、夏は暑く冬は寒い。
- ・ 開けられない窓があるため、風を取り入れられない。

開放できない窓

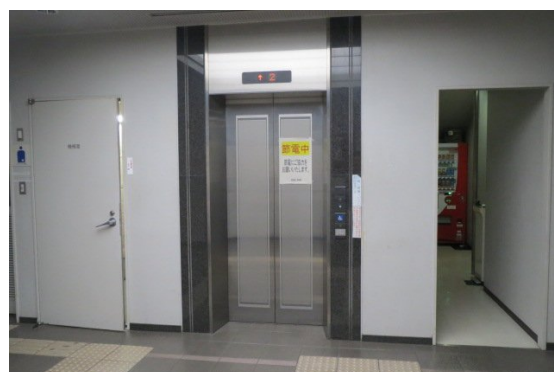
- ・ エレベーターが1基しかなく、来庁者や職員が同時に使用できない。
- ・ 夜間や休日に利用する際に動線が長いので、セキュリティ上も好ましくない。
- ・ ストレッチャーに対応していないため、緊急時に利用できない。

エレベーター

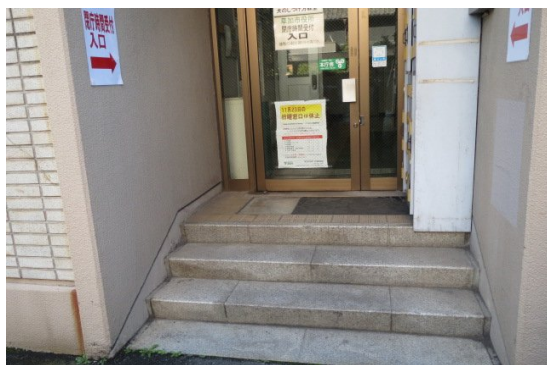
- ・ 夜間・休日出入口にスロープがない。
- ・ 西側出入口のスロープは狭く急勾配であり、手摺りもなく不便である。

夜間・休日出入口

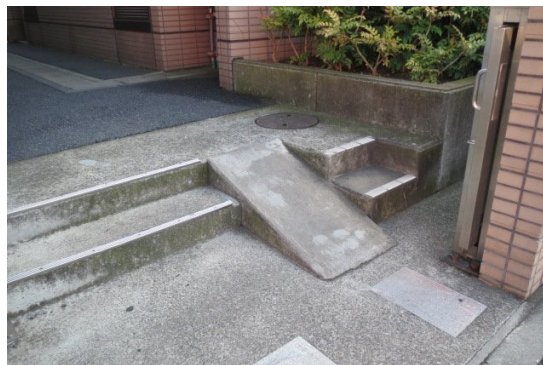
狭く急なスロープ

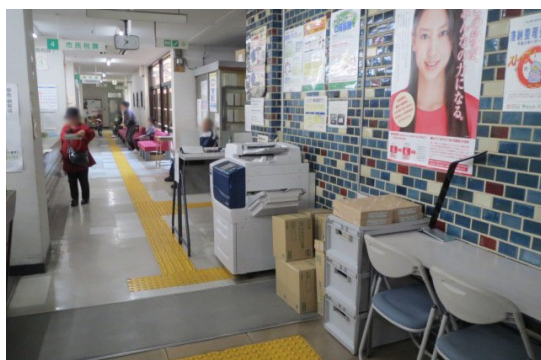
- ・ 職員と来庁者の動線が不明確であるため、日曜・夜間窓口や時間外の会議において、事務室へ立ち入られる恐れがある。
- ・ コピー機が廊下に設置され、メールボックスも廊下や夜間・休日出入口に設置されているため、文書の紛失、情報漏洩の原因となる恐れがある。
- ・ 盗難や現金取扱い等のトラブルへの対応が不十分である（証拠・記録が残せない）。

コピー機（廊下）

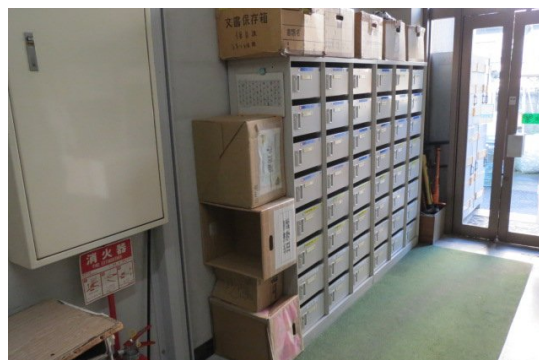
メールボックス（出入口）

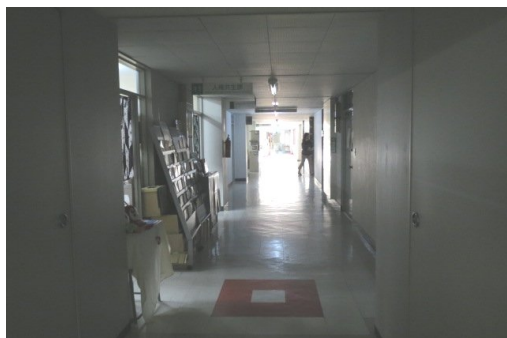
- ・ 庁舎内が暗く、狭い。
- ・ 階段が急勾配である。
- ・ 床が滑りやすく、点字ブロックにつまづいたり、台車の走行音がうるさい。
- ・ OA機器に対してコンセントが少ない。

廊下

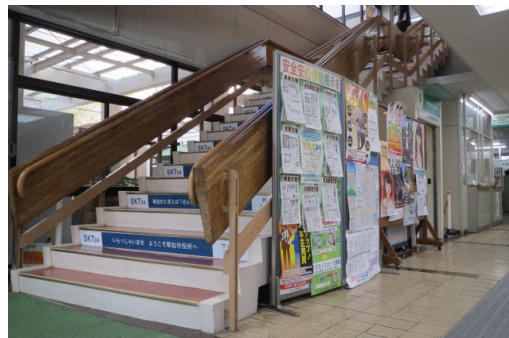
階段

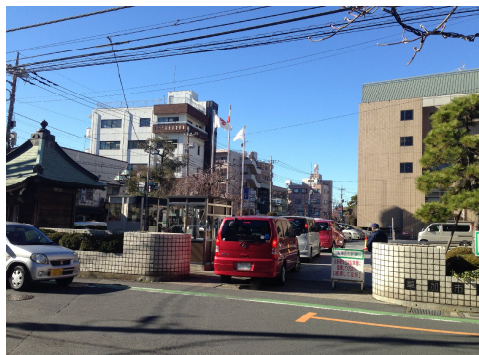
- ・ 駐車場が少なく、入庫待ちの車が路上まで渋滞している。
- ・ 公用車駐車場までの移動に時間がかかる。
- ・ 庁舎周辺の旧道沿いには公衆トイレがなく、休日、庁舎内のトイレを貸し出している。
- ・ 駐輪場が不足している。

駐車場の渋滞

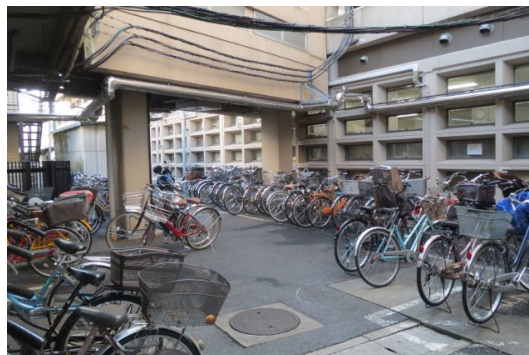
駐輪場の不足

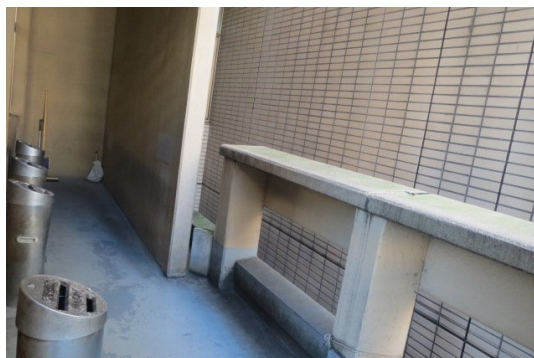
- ・ 食堂、売店、食事・休憩スペースなどの福利厚生施設がない。
- ・ ロッカーが狭く、職員構成や男女比率の変化に対応できていない。
- ・ 健康相談と保健ベッドが同じ部屋にあり、同時に使用できない。
- ・ 喫煙所の整備や分煙が不十分である。

喫煙スペース（外部）
