## 1-2. 本庁舎・別館・西棟の現状

## 1-4. 庁舎の課題

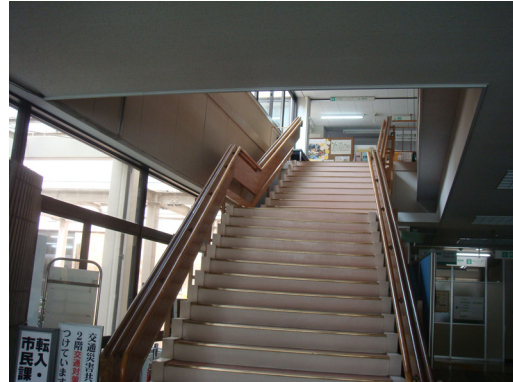
また、本庁舎建設後の昭和44年には建築基  
 準法の堅穴区画の規定が定められましたが、本  
 庁舎の階段は堅穴区画が形成されておらず、現行  
 法に適合していない（既存不適格）状況です（写真1-4）。その後、昭和46年には排煙設  
 備、非常用進入口、非常用照明装置の規定が定められており、近年ではバリアフリー法、  
 省エネルギー法、県及び市の条例等についても定められており、現行法に適合していない  
 項目が各所に散見されます。

写真1-4. 堅穴区画の既存不適格

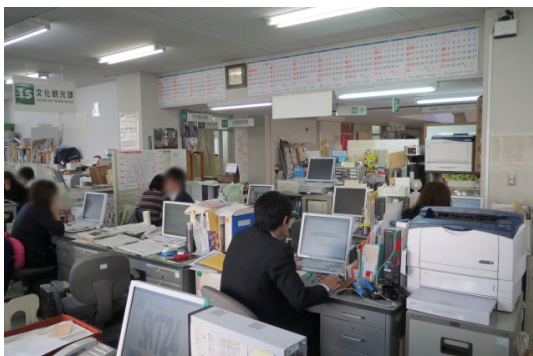
写真1-4-1

- ・ スペースが狭いため、職員が増員した場合の対応が難しい（写真1-4-1）。
- ・ 車椅子の通行などの動線が確保できていない。
- ・ 窓口と事務机が接近しており、事務に集中できない（写真1-4-2）。
- ・ 両袖机、肘付椅子が大きく、什器、カウンターが統一されていない。
- ・ 課内でちょっとした打合せをするスペースがない。

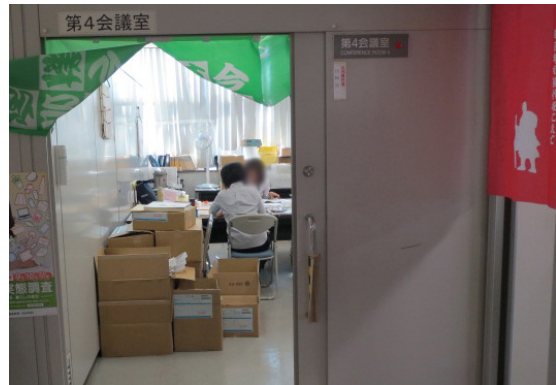
写真 1-4-3

- ・ 慢性的に不足しており、庁舎外（公民館等）を使用せざるを得ない。
- ・ やむを得ず会議室を作業部屋や物置として使用している（写真1-4-3）。
- ・ 大きい会議室を少人数（4～5人程度）の会議で使用している。
- ・ 会議室の確保（予約）に労力を要する。

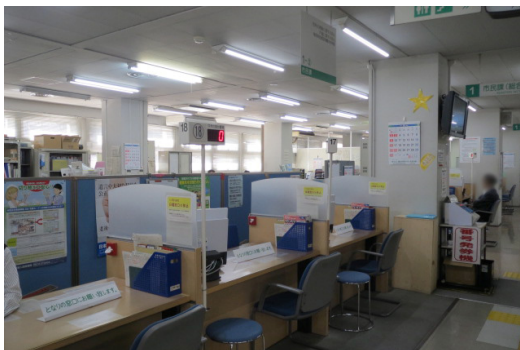
写真 1-4-4

- ・ 個別の相談スペースがなく、カウンターには衝立しかないため、相談時のプライバシーに配慮できない（写真1-4-4）。
- ・ カウンターが障がい者や高齢者にとって使いにくいなど、窓口業務に相応しい形でない。
- ・ 来庁者用の椅子が重く、また、不便である（写真1-4-5）。

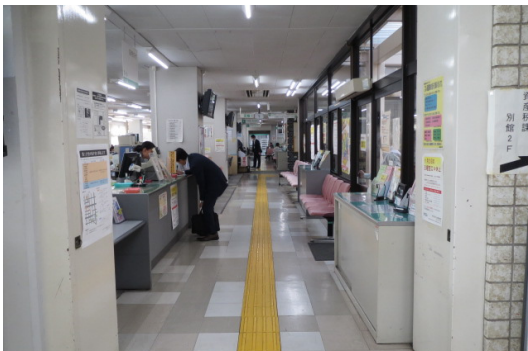
写真 1-4-6

- ・ 待合スペースが狭い上に少ない（写真1-4-6）。
- ・ 記載台のスペースが少ない（写真1-4-7）。
- ・ 窓口手続中に子どもの面倒をみる場所がない（ぬいぐるみが置いてあるだけ）。

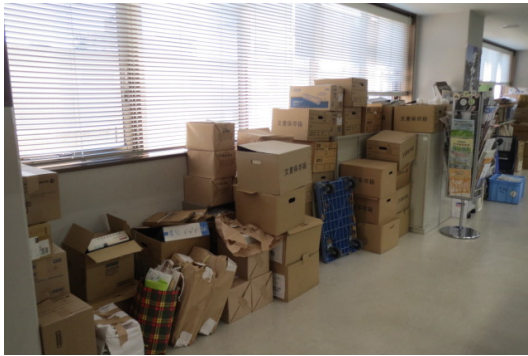
写真 1-4-8

- ・ 庁舎内（事務室、廊下等）に物があふれ、整理整頓も不十分のため、ベビーカーの通行支障や、盗難などの恐れもある（写真1-4-8）。
- ・ ストック用の机、椅子、防災服、イベント用看板等を保管する場所がなく、書庫、機械室、階段下等に置いてしまっている（写真1-4-9）。

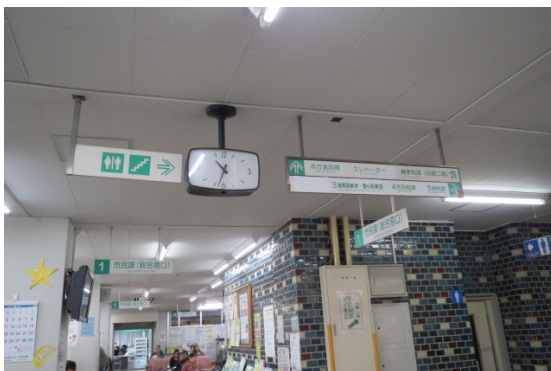
写真 1-4-10

- ・ サインの配置やデザインが悪いため、来庁者にとって分かりにくい（写真1-4-10）。
- ・ 中庭があることによって、案内しにくい構造となっている。
- ・ 当初は連番で振られていた窓口番号が、その後の窓口レイアウトの変更によって配置が離れてしまい、番号による案内では市民が迷ってしまう。
- ・ 看板（サイン）があっても業務の内容が分かりにくい。
- ・ 掲示板が分散しており、ポスター等も乱雑に貼られているため、必要な情報を得られない（写真1-4-11）。

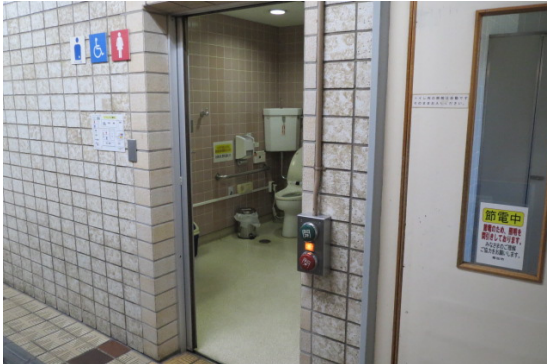
写真 1-4-12

- ・ トイレの数が少なく、車椅子対応のトイレも限られているため、上下階の移動をしなければならない（写真1-4-12）。
- ・ 洋式トイレが少ないため、子ども連れの親や高齢者にとって不便である（写真1-4-13）。
- ・ トイレでおむつを脱がせたりする場所がない。
- ・ トイレ内の換気が悪い。

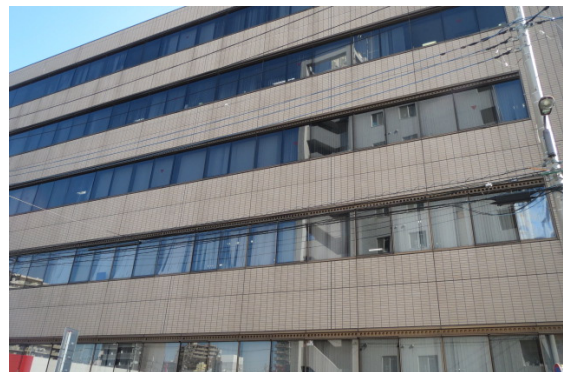
写真 1-4-14

- ・ 窓ガラスなどの断熱性が悪いため、夏は暑く冬は寒い。
- ・ 個別に管理できない空調があるため、室温にムラがある。
- ・ 開けられない窓があるため、風を取り入れられない（写真1-4-14）。

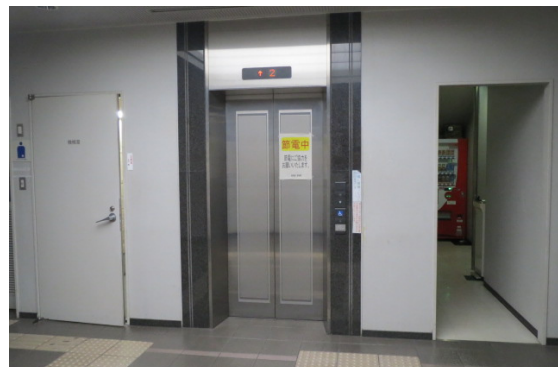
写真 1-4-15

- ・ 小さいエレベーターが1基しかなく、来庁者や職員が同時に使用できない（写真1-4-15）。
- ・ 夜間や休日に利用する際に動線が長いから、セキュリティ上も好ましくない。
- ・ ストレッチャーに対応していないため、緊急時に利用できない。

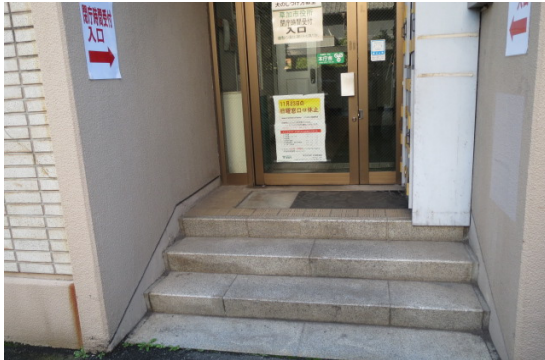
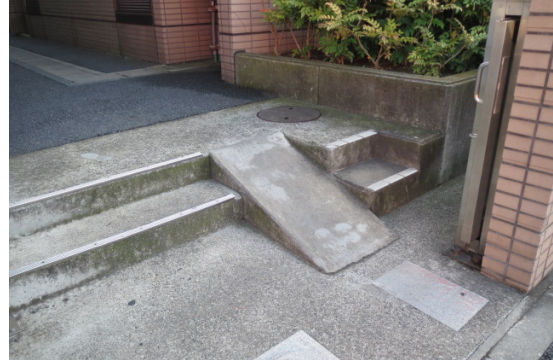
- ・ 時間外出入口にスロープがなく、西側のスロープも急こう配である（写真1-4-16、写真1-4-17）。
- ・ 点字ブロック上を台車で通行する際にガタガタとうるさいため、窓口相談に支障がある。

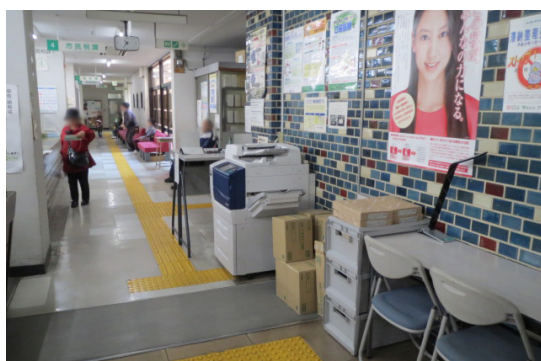
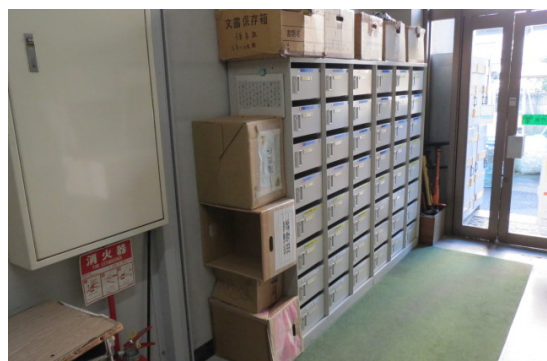
- ・ 職員と来庁者の動線が不明確であるため、日曜・夜間窓口や時間外の会議において、事務室へ立ち入られる恐れがある。
- ・ コピー機が廊下に設置され、メールボックスも廊下や宿直室前に設置されているため、文書の紛失、情報漏洩の原因となる恐れがある（写真1-4-18、写真1-4-19）。
- ・ 盗難や現金取扱い等のトラブルへの対応が不十分である（証拠・記録が残せない）。

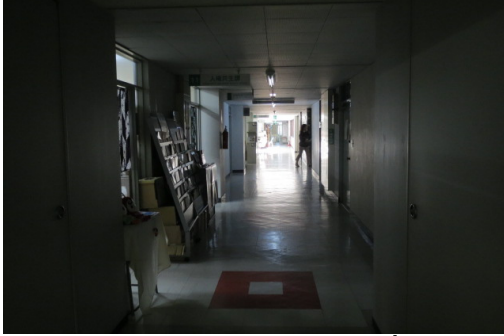
写真 1-4-20

- ・ 庁舎内が暗く、狭い（写真1-4-20）。
- ・ 階段が急こう配である（写真1-4-21）。
- ・ 床が滑りやすく、点字ブロックにつまづいたり、台車の走行音がうるさい。
- ・ コンセントが少ない。

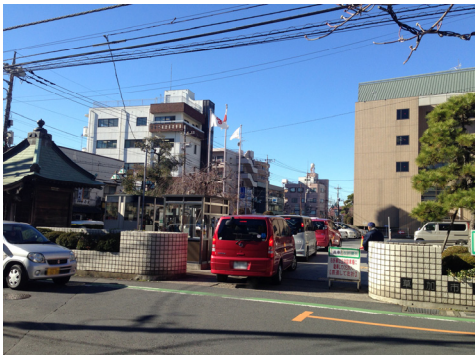
写真 1-4-22

- ・ 駐車場が少なく、入庫待ちの車が路上まで渋滞している（写真1-4-22）。
- ・ 公用車駐車場までの移動に時間がかかる。
- ・ 庁舎周辺の旧道沿いには公衆トイレがなく、休日、庁舎内のトイレを貸し出している。
- ・ 駐輪場が不足している（写真1-4-23）。

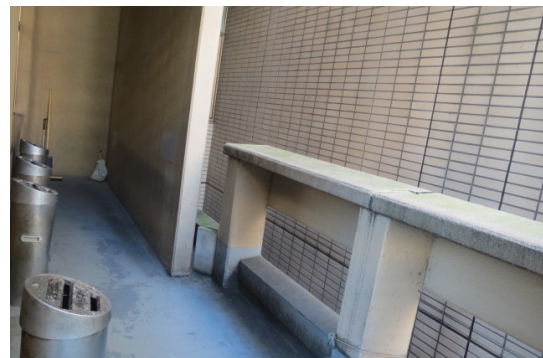
写真 1-4-24

- ・ 出勤、退勤が正確に把握できない。
- ・ 健康相談と保健ベッドが同じ部屋にあり、同時に使用できない。
- ・ ロッカーが狭く、職員構成や男女比率の変化に対応できていない。
- ・ 食堂、売店、食事・休憩スペースがない。
- ・ 喫煙所の整備や分煙が不十分である（写真1-4-24）。
