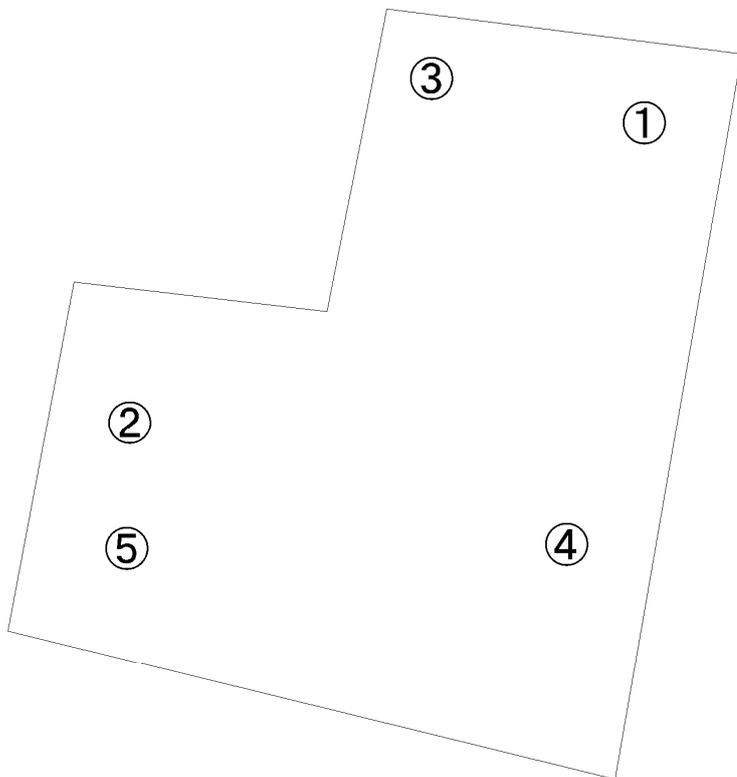
谷塚幼稚園

No.	測定地点	除染前			除染後		
		地表 5cm	地表 50cm	地表 1m	地表 5cm	地表 50cm	地表 1m
①	U字溝	0.11					
②	雨樋	0.21					
③	雨水枡	0.08					
④	砂場	0.11					
⑤	雨水枡	0.13

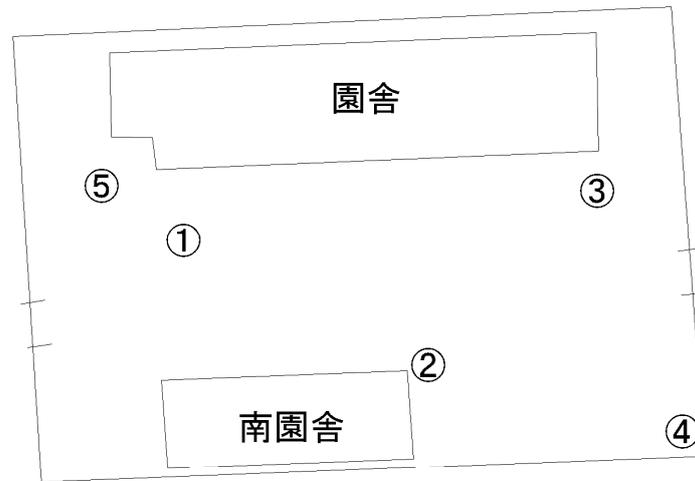
ルミ幼稚園

No.	測定地点	除染前			除染後		
		地表 5cm	地表 50cm	地表 1m	地表 5cm	地表 50cm	地表 1m
①	砂場	0.10					
②	南園舎東側 雨樋脇	0.15					
③	園入口付近遊び場	0.12					
④	入口南側 排水枡	0.15					
⑤	遊具場	0.23	0.17	0.14

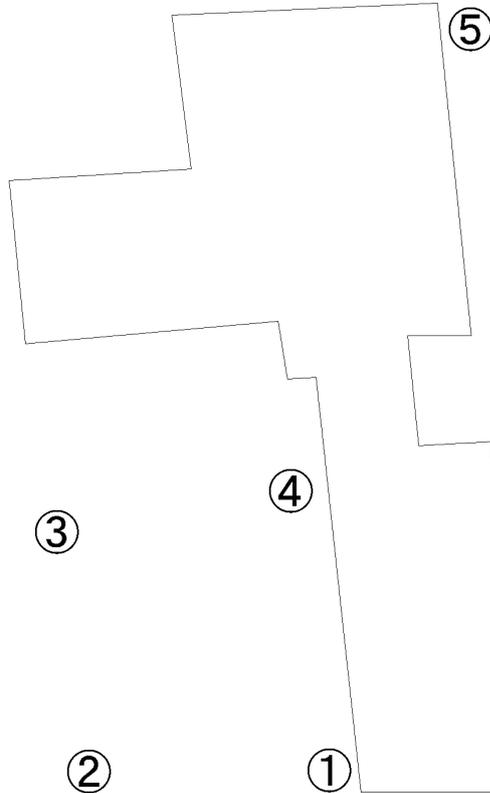
あずま幼稚園

No.	測定地点	除染前			除染後		
		地表 5cm	地表 50cm	地表 1m	地表 5cm	地表 50cm	地表 1m
①	雨水枡の上	0.09					
②	U字溝	0.12					
③	花壇	0.13					
④	雨水枡	0.12					
⑤	雨樋の下	0.75	0.49	0.22

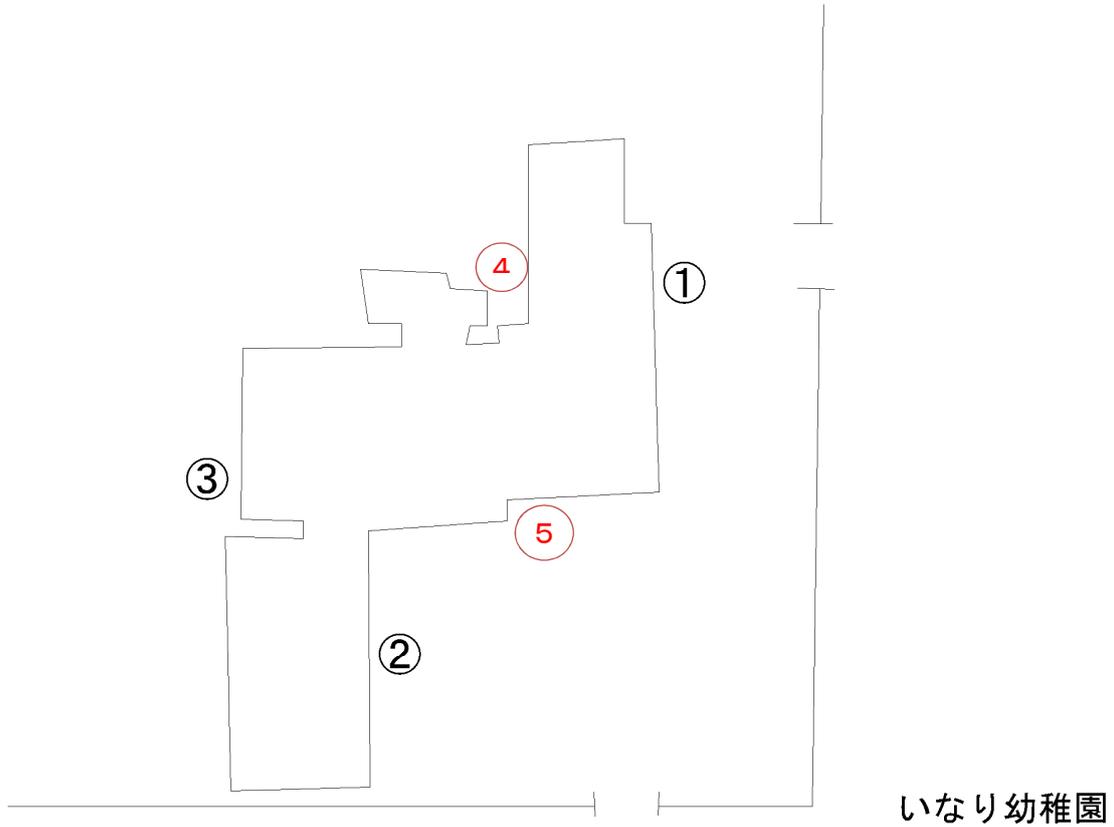
No.	測定地点	除染前			除染後		
		地表 5cm	地表 50cm	地表 1m	地表 5cm	地表 50cm	地表 1m
①	園舎東側 排水枡	0.20					
②	西園舎 足洗い場	0.10					
③	園舎西側 雨樋脇 U字溝	0.45					
④	園舎北側 排水枡	0.99	0.56	0.30	0.46	0.17	0.15
⑤	園舎南面 雨樋排水枡	2.04	0.66	0.35	0.25	0.20	0.06

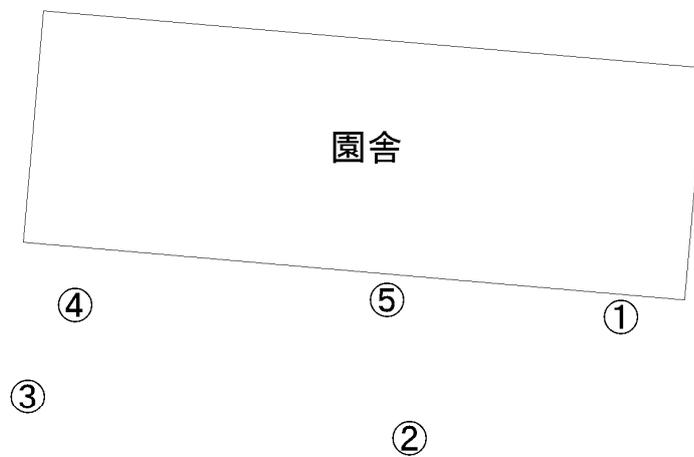
かおり幼稚園

No.	測定地点	除染前			除染後		
		地表 5cm	地表 50cm	地表 1m	地表 5cm	地表 50cm	地表 1m
①	砂利場	0.15					
②	裏門横 雨水枡	0.16					
③	南西隅 雨水枡	0.09					
④	滑り台下	0.22					
⑤	雨水枡	0.27	0.24	0.19

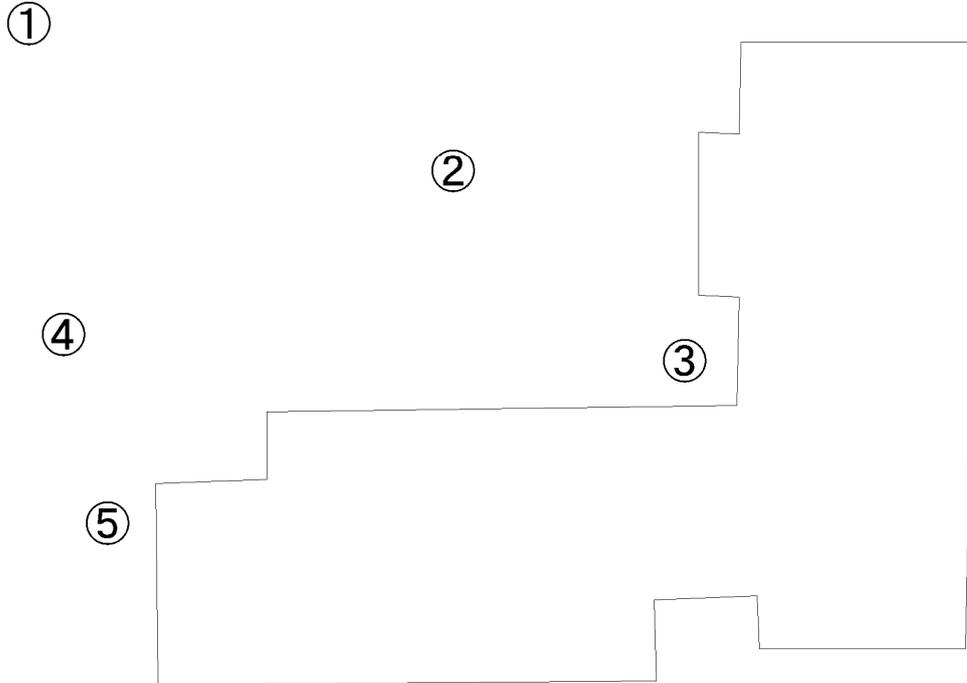
草加みどり幼稚園

No.	測定地点	除染前			除染後		
		地表 5cm	地表 50cm	地表 1m	地表 5cm	地表 50cm	地表 1m
①	砂場	0.12					
②	園庭中央	0.13					
③	園舎中央角 排水枡	0.40	0.14	0.15			
④	園入口付近 排水枡	0.21					
⑤	園舎脇避難用滑り台下	0.15

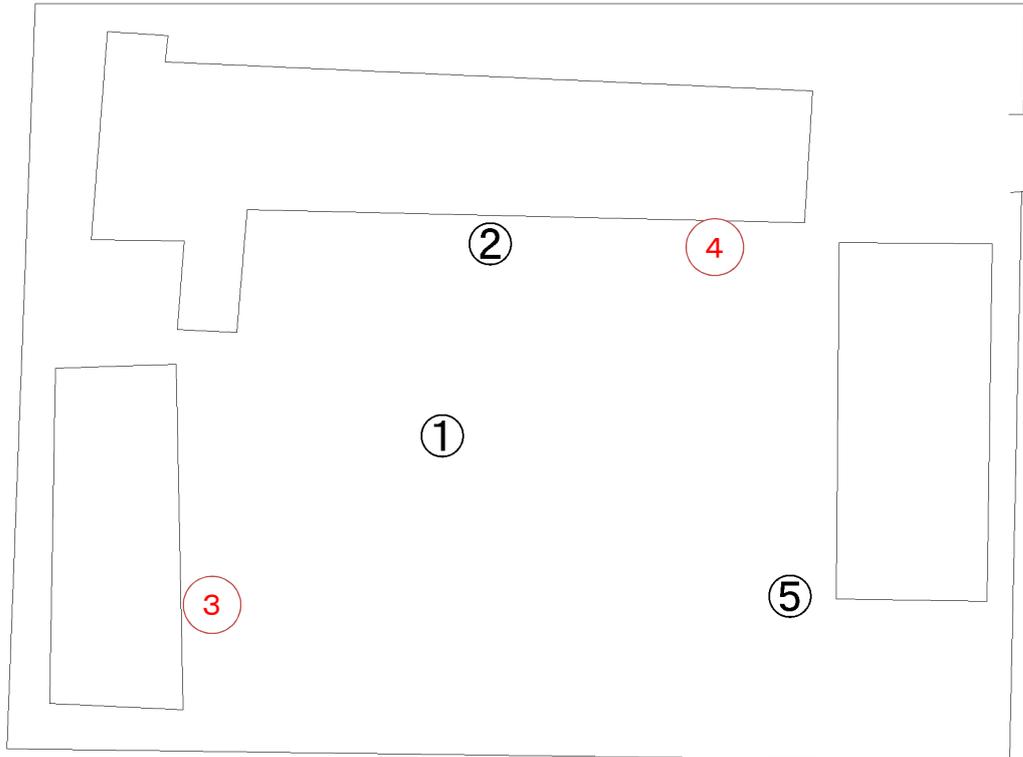
青徳幼稚園

No.	測定地点	除染前			除染後		
		地表 5cm	地表 50cm	地表 1m	地表 5cm	地表 50cm	地表 1m
①	園庭 中央部	0.09					
②	北園舎 南側 雨樋下	0.76	0.40	0.27			
③	西園舎 排水枡	0.23	0.20	0.16	0.10	0.09	0.11
④	北側園舎 雨樋脇	1.08	0.46	0.29	0.11	0.15	0.14
⑤	東園舎 砂場	0.18

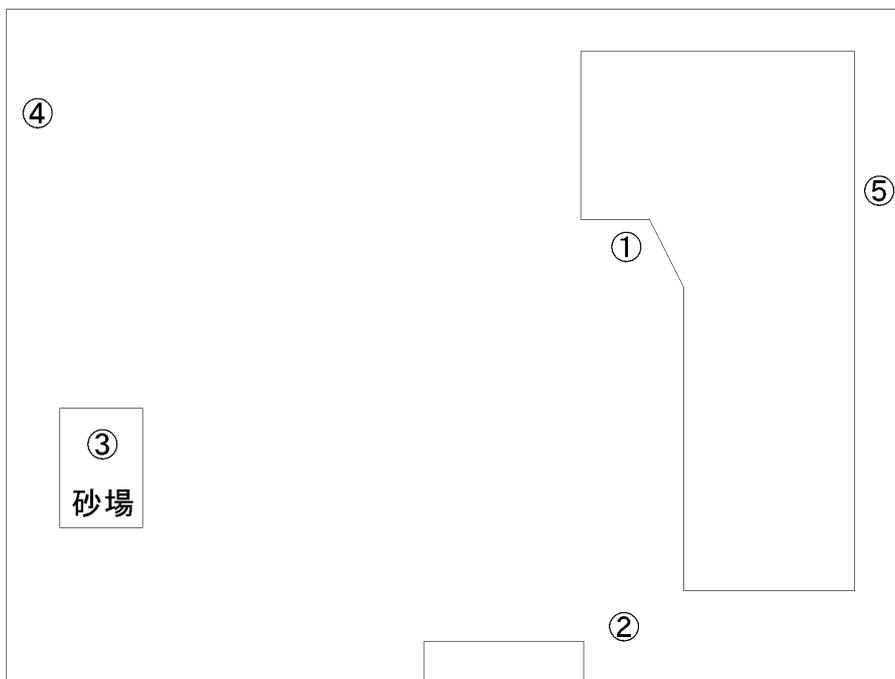
ひかり幼稚園

No.	測定地点	除染前			除染後		
		地表 5cm	地表 50cm	地表 1m	地表 5cm	地表 50cm	地表 1m
①	園庭北西 雨水枡	0.22					
②	園庭北東 雨水枡	0.50	0.10	0.08			
③	砂場	0.19					
④	園庭南西 バス出入口	0.14					
⑤	園舎裏（北中央） 排水枡	0.12

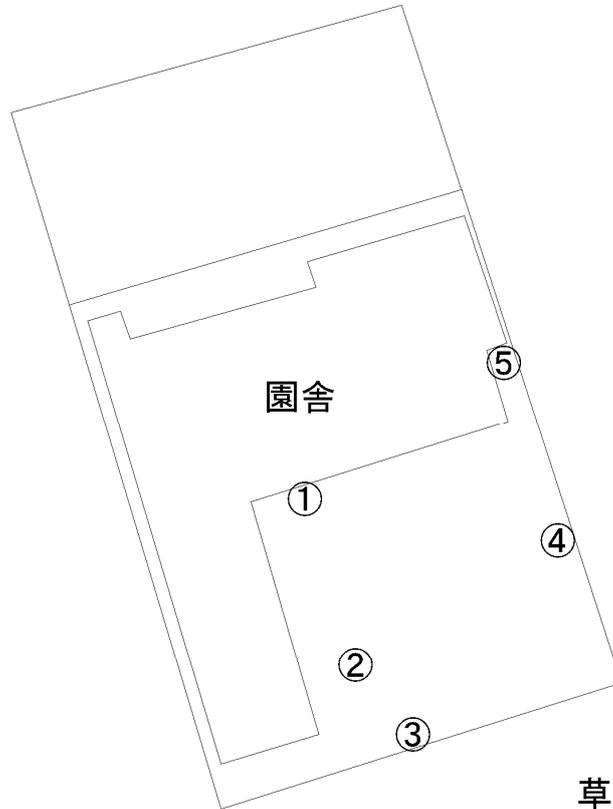
草加ひまわり幼稚園

No.	測定地点	除染前			除染後		
		地表 5cm	地表 50cm	地表 1m	地表 5cm	地表 50cm	地表 1m
①	国旗掲揚台横 排水枡	0.14					
②	園庭サッカーゴール周辺	0.10					
③	園庭遊具裏桜の木（根元）周	0.19					
④	正門前周辺	0.17					
⑤	東側門前（物置前）周辺	0.13

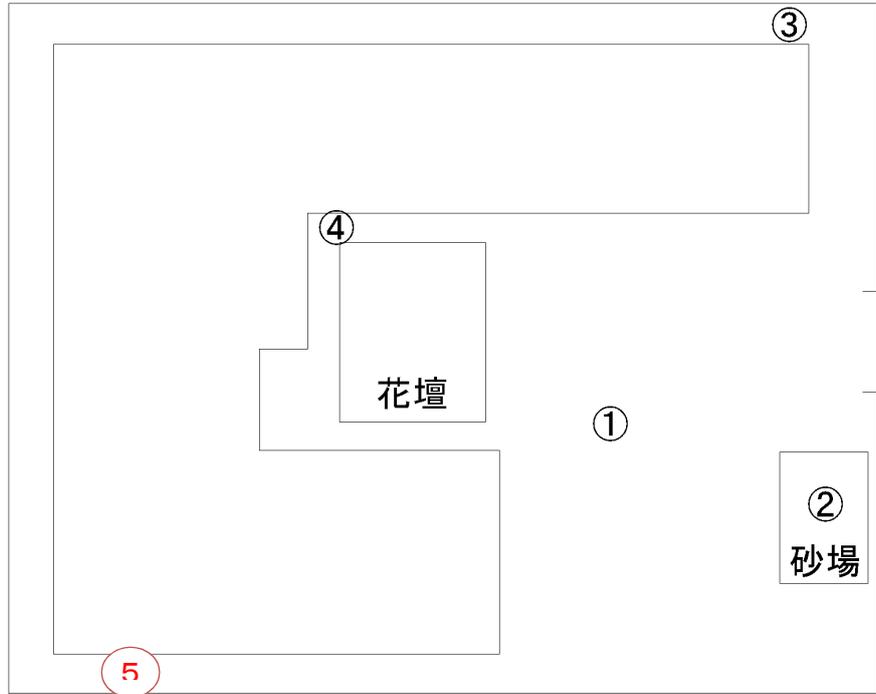
草加藤幼稚園

No.	測定地点	除染前			除染後		
		地表 5cm	地表 50cm	地表 1m	地表 5cm	地表 50cm	地表 1m
①	校庭中央	0.17					
②	砂場	0.11					
③	園舎北東 下水穴	0.38	0.21	0.18			
④	正面花壇右奥 雨水枡	0.41	0.18	0.21			
⑤	園舎南 雨水枡	2.28	0.26	0.20	0.42	0.15	0.16

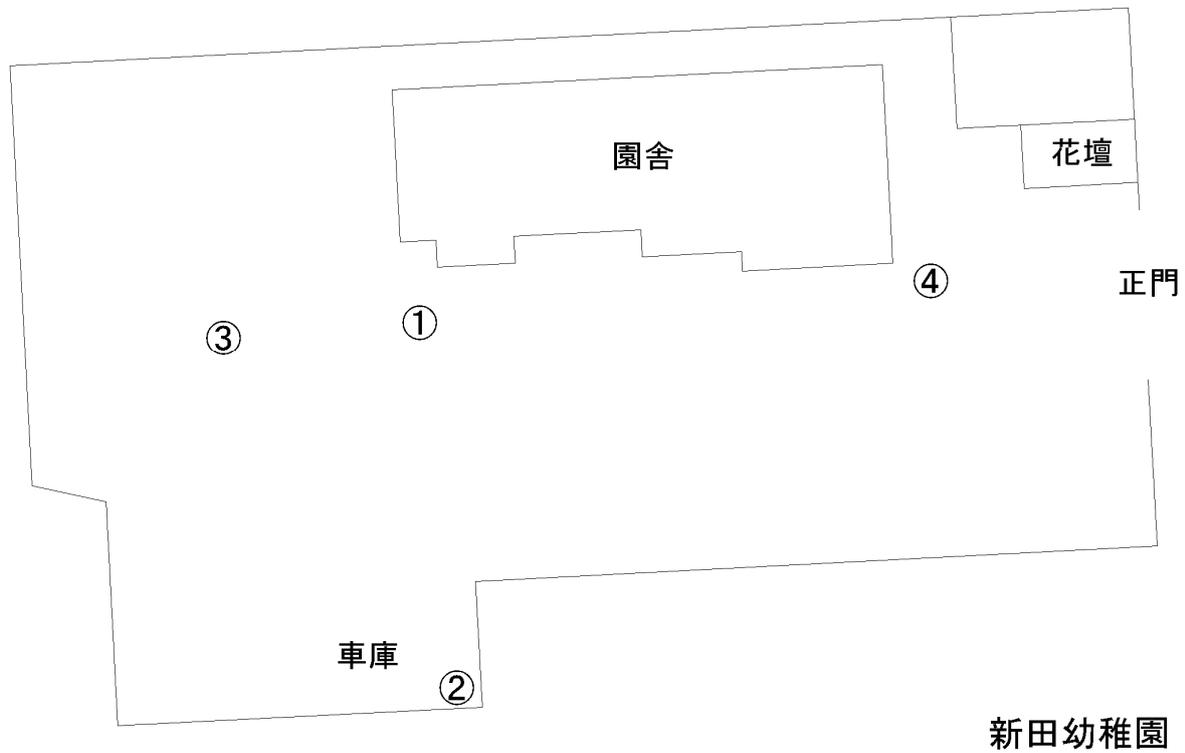
新田幼稚園

No.	測定地点	除染前			除染後		
		地表 5cm	地表 50cm	地表 1m	地表 5cm	地表 50cm	地表 1m
①	校庭中央 排水枡	0.28					
②	貯水池裏 側溝	0.14					
③	校庭西側 排水枡	0.24	0.18	0.15			
④	正門内側 側溝角	0.22					
⑤	校舎北側 側溝	0.19

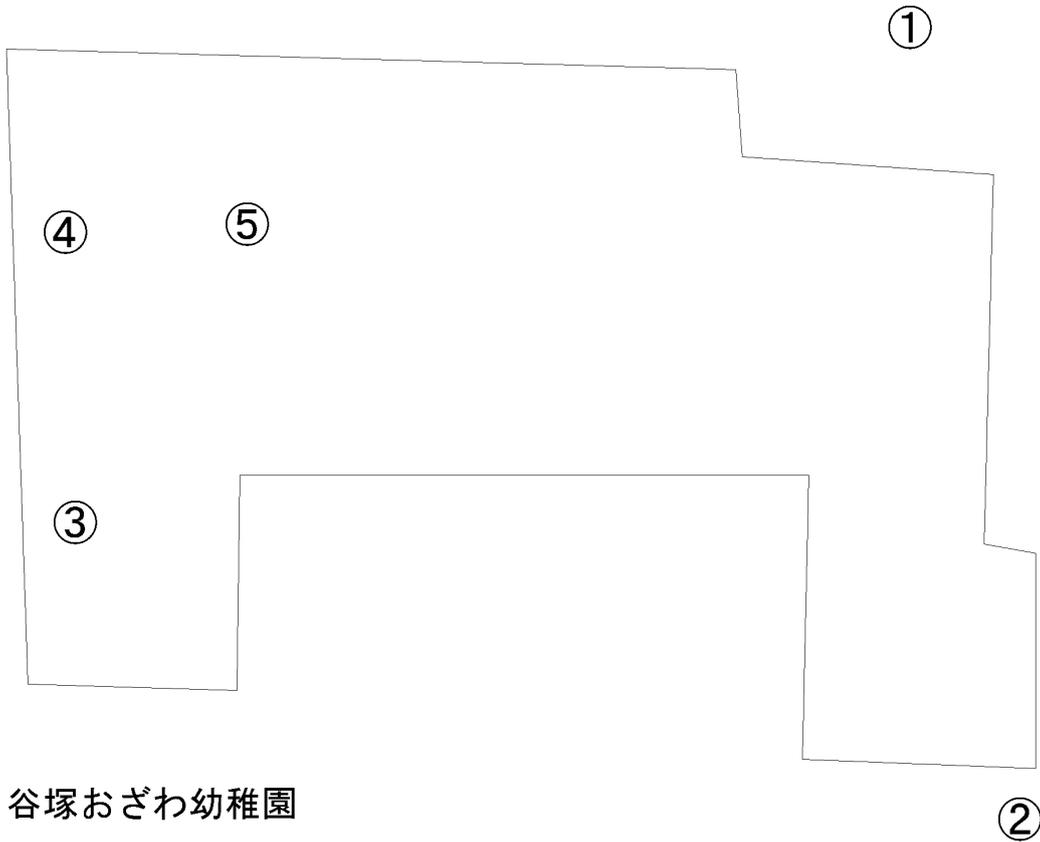
No.	測定地点	除染前			除染後		
		地表 5cm	地表 50cm	地表 1m	地表 5cm	地表 50cm	地表 1m
①	自転車置場雨樋周囲	0.16					
②	砂場周辺	0.14					
③	雨水枡周囲	0.16					
④	雨水枡	0.13					
⑤	雨水枡	0.11

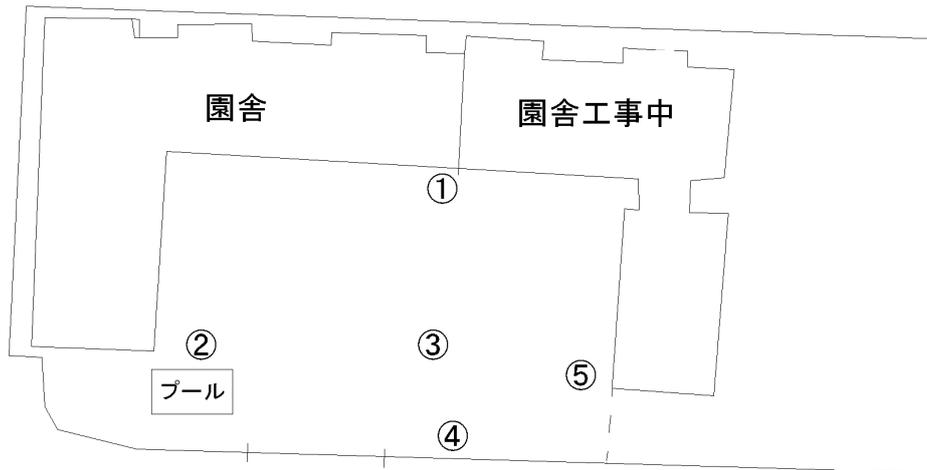
草加氷川幼稚園

No.	測定地点	除染前			除染後		
		地表 5cm	地表 50cm	地表 1m	地表 5cm	地表 50cm	地表 1m
①	園舎入口	0.06					
②	プール前	0.06					
③	園庭	0.07					
④	遊具下	0.11					
⑤	ブランコ周辺	0.17

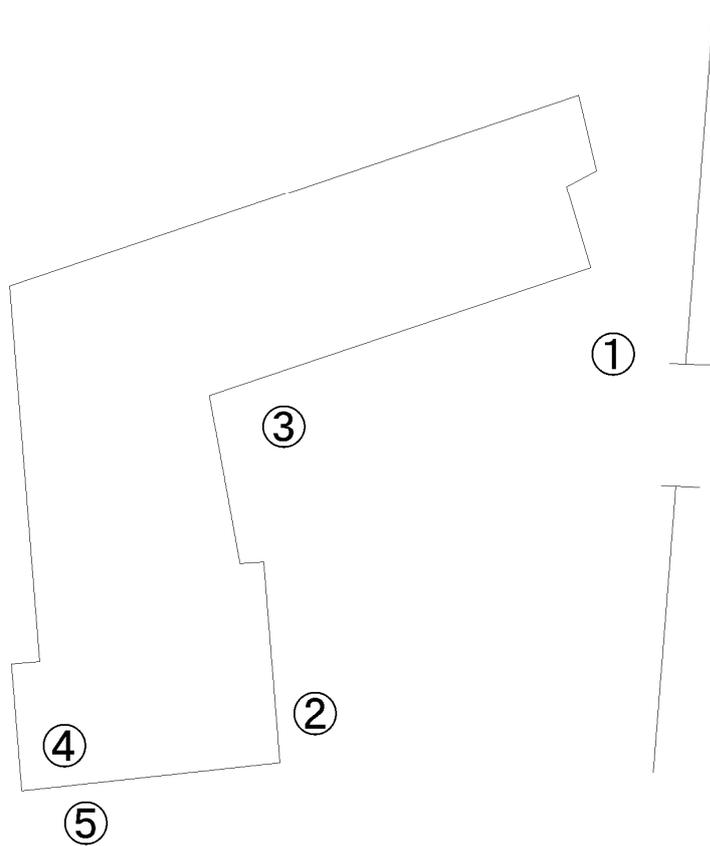
みのべ幼稚園

No.	測定地点	除染前			除染後		
		地表 5cm	地表 50cm	地表 1m	地表 5cm	地表 50cm	地表 1m
①	校庭北側 雨水枡	0.14					
②	校庭東側 雨水枡	0.18					
③	校庭西側 雨水枡	0.12					
④	屋上南	0.15					
⑤	側溝内の土	0.69	0.23	0.12

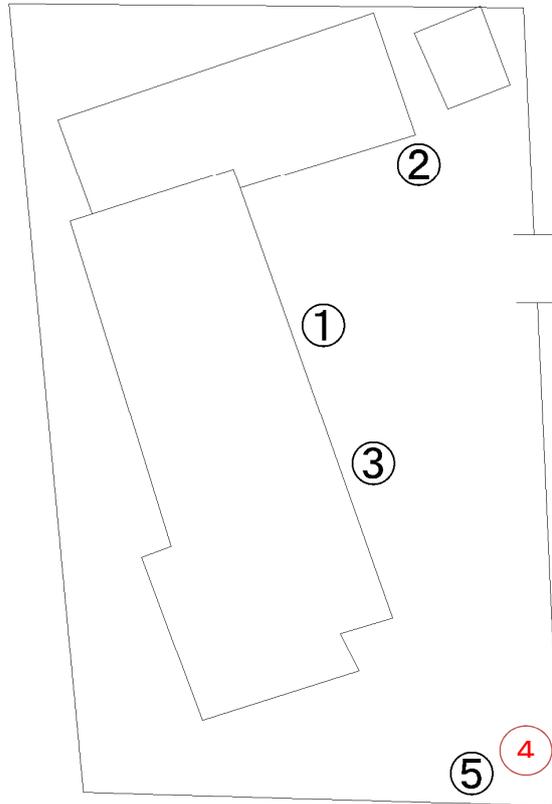
草加ひので幼稚園

No.	測定地点	除染前			除染後		
		地表 5cm	地表 50cm	地表 1m	地表 5cm	地表 50cm	地表 1m
①	園中央砂場	0.07					
②	園舎北側 排水枡	0.26	0.17	0.17			
③	園舎東側 排水枡	0.07					
④	園東南角 排水枡	0.26	0.23	0.24	0.40	0.31	0.21
⑤	園東南角 地表	0.28	0.16	0.15

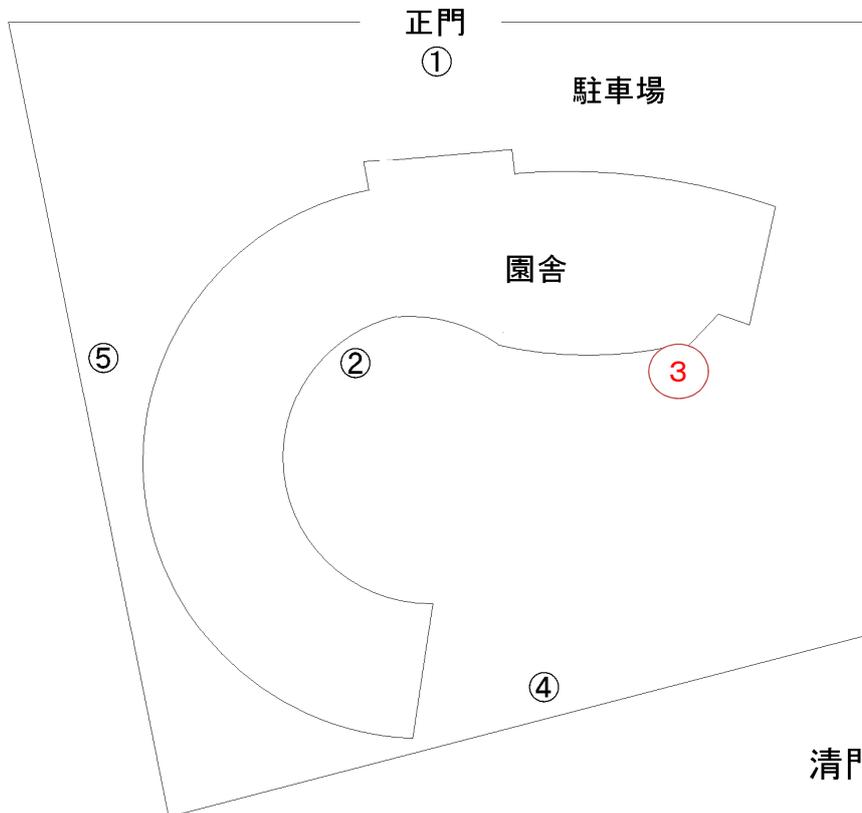
清門幼稚園

No.	測定地点	除染前			除染後		
		地表 5cm	地表 50cm	地表 1m	地表 5cm	地表 50cm	地表 1m
①	正門 側溝	0.16					
②	人工芝 雨水枡下	0.27	0.13	0.07			
③	雨水枡 南東	1.85	0.19	0.14	0.24	0.09	0.10
④	南出入り口 側溝	0.21					
⑤	雨水枡 西中央	0.15

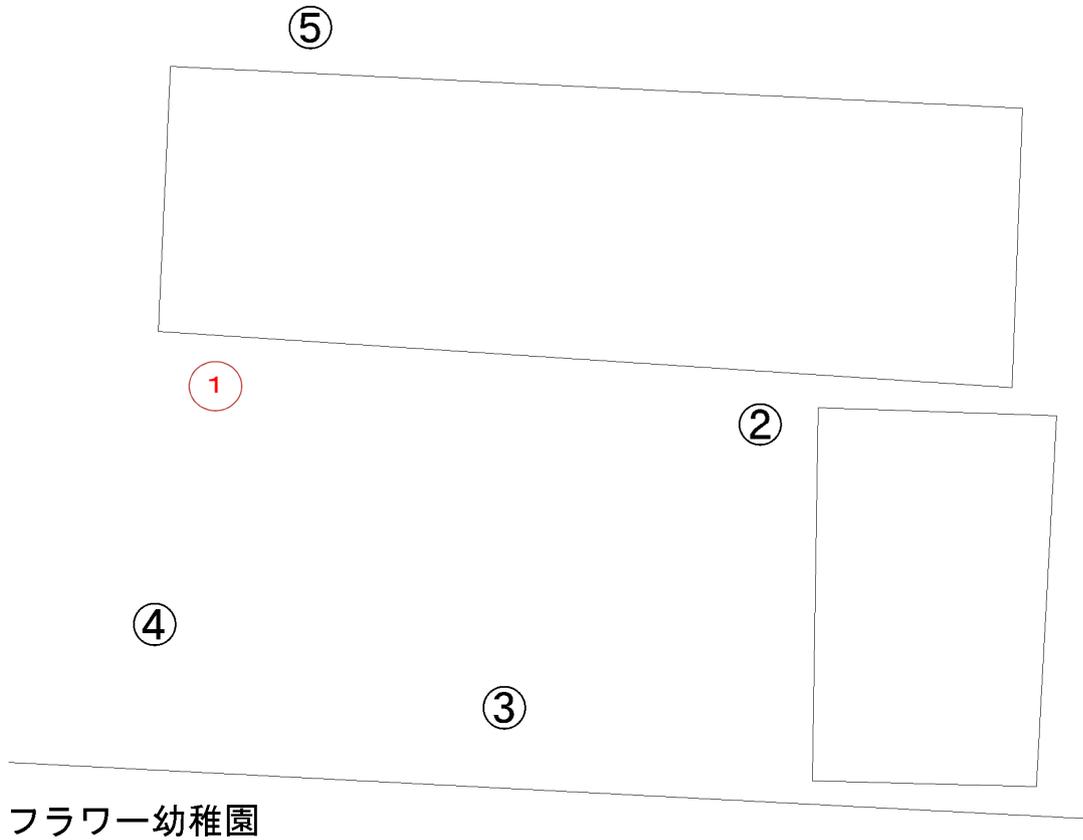
No.	測定地点	除染前			除染後		
		地表 5cm	地表 50cm	地表 1m	地表 5cm	地表 50cm	地表 1m
①	U字溝	0.64	0.35	0.28	0.16	0.13	0.11
②	雨水枡	0.18					
③	砂場	0.13					
④	滑り台周辺	0.18					
⑤	自転車置場雨樋下	0.21
