1 測定日：平成23年11月21日（月）

2 除染日：平成23年11月24日（木）

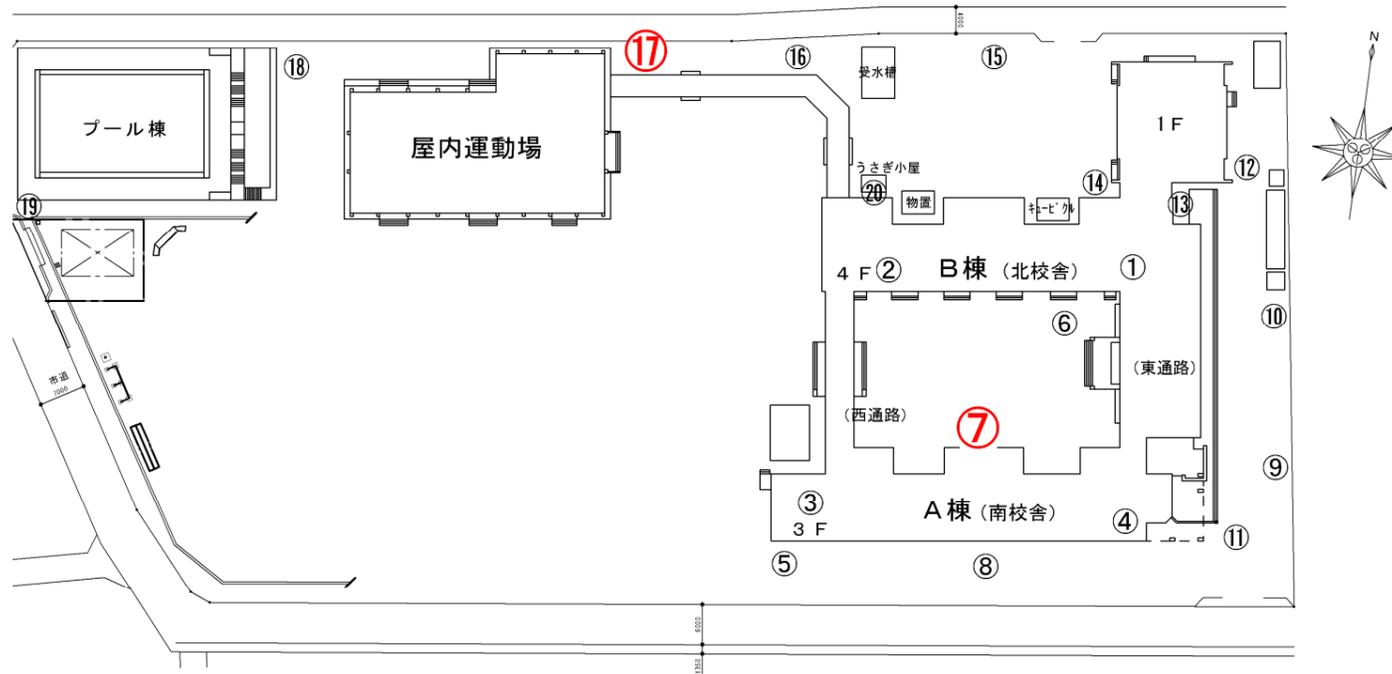
No.	測定地点	除染前			除染後		
		地表 5cm	地表 50cm	地表 1m	地表 5cm	地表 50cm	地表 1m
①	北校舎 B棟 屋上	0.19					
②	北校舎 B棟 屋上	0.15					
③	南校舎 A棟 屋上	0.08					
④	南校舎 A棟 屋上	0.08

No.	測定地点	除染前			除染後		
		地表 5cm	地表 50cm	地表 1m	地表 5cm	地表 50cm	地表 1m
⑤	雨水桝	0.34	0.15	0.11			
⑥	中庭 側溝	0.23	0.14	0.15			
⑦	中庭南側 側溝	1.86	0.34	0.22	0.16	0.16	0.14
⑧	中庭 側溝	0.21					
⑨	花壇 木の下	0.15					
⑩	うさぎ小屋と花壇の間	0.14					
⑪	A棟 南東 (東通路) 側溝	0.17					
⑫	給食室 東側側溝	0.84	0.32	0.20			
⑬	給食室 南側 木の下	0.16					
⑭	給食室 西側側溝	0.56	0.21	0.15			
⑮	B棟 (北校舎) 北側 花壇	0.16					
⑯	受水槽 西側の池	0.11					
⑰	屋内運動場東側土山	0.49	0.46	0.27	0.49	0.42	0.19
⑱	プール棟 東 マンホール	0.37	0.18	0.14			
⑲	プール棟 西南 側溝	0.39	0.19	0.08			
⑳	B棟 うさぎ小屋の間の側溝	0.24	0.14	0.13

* 除染後の数値が空欄の測定地点につきましては、除染基準値以下でした。
