1 測定日：平成23年11月16日（水）

2 除染日：平成23年11月21日（月）

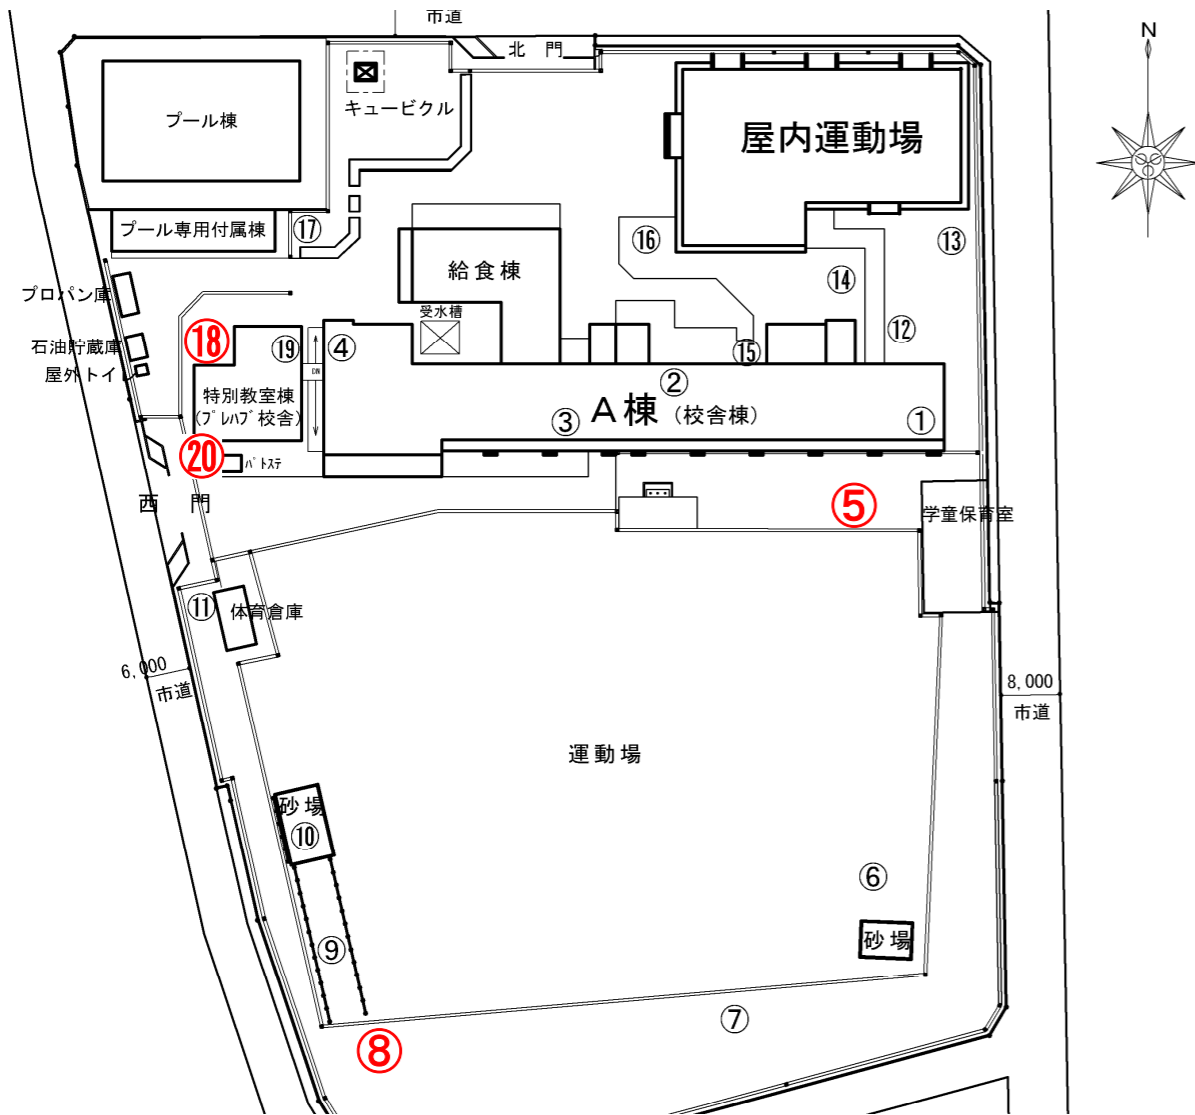
No.	測定地点	除染前			除染後		
		地表 5cm	地表 50cm	地表 1m	地表 5cm	地表 50cm	地表 1m
①	屋上	0.10					
②	屋上	0.10					
③	屋上ルーフトレイン	0.10					
④	屋上ルーフトレイン	0.12

No.	測定地点	除染前			除染後		
		地表 5cm	地表 50cm	地表 1m	地表 5cm	地表 50cm	地表 1m
⑤	A棟南側植栽	0.31	0.26	0.23	0.28	0.18	0.17
⑥	グラウンド排水枡	0.15					
⑦	グラウンド植え込み	0.13					
⑧	グラウンド植え込み	0.17	0.22	0.24	0.15	0.15	0.14
⑨	グラウンド植え込み U字溝	0.18					
⑩	砂場	0.14					
⑪	体育小屋雨樋下	0.21					
⑫	A棟北側雨樋下	0.12					
⑬	体育館南	0.20					
⑭	A棟北側	0.21					
⑮	A棟北階段横雨樋下	0.12					
⑯	体育館雨樋横	0.31	0.23	0.13			
⑰	プール階段排水溝	0.11					
⑱	特別教室雨樋下	1.66	0.68	0.33	0.37	0.27	0.20
⑲	特別教室廊下雨樋下	0.40	0.25	0.17			
⑳	特別教室横 U字溝	2.45	0.66	0.35	0.16	0.13	0.10

* 除染後の数値が空欄の測定地点につきましては、除染基準値以下でした。
