1 測定日：平成23年11月15日（火）

2 除染日：平成23年11月18日（金）

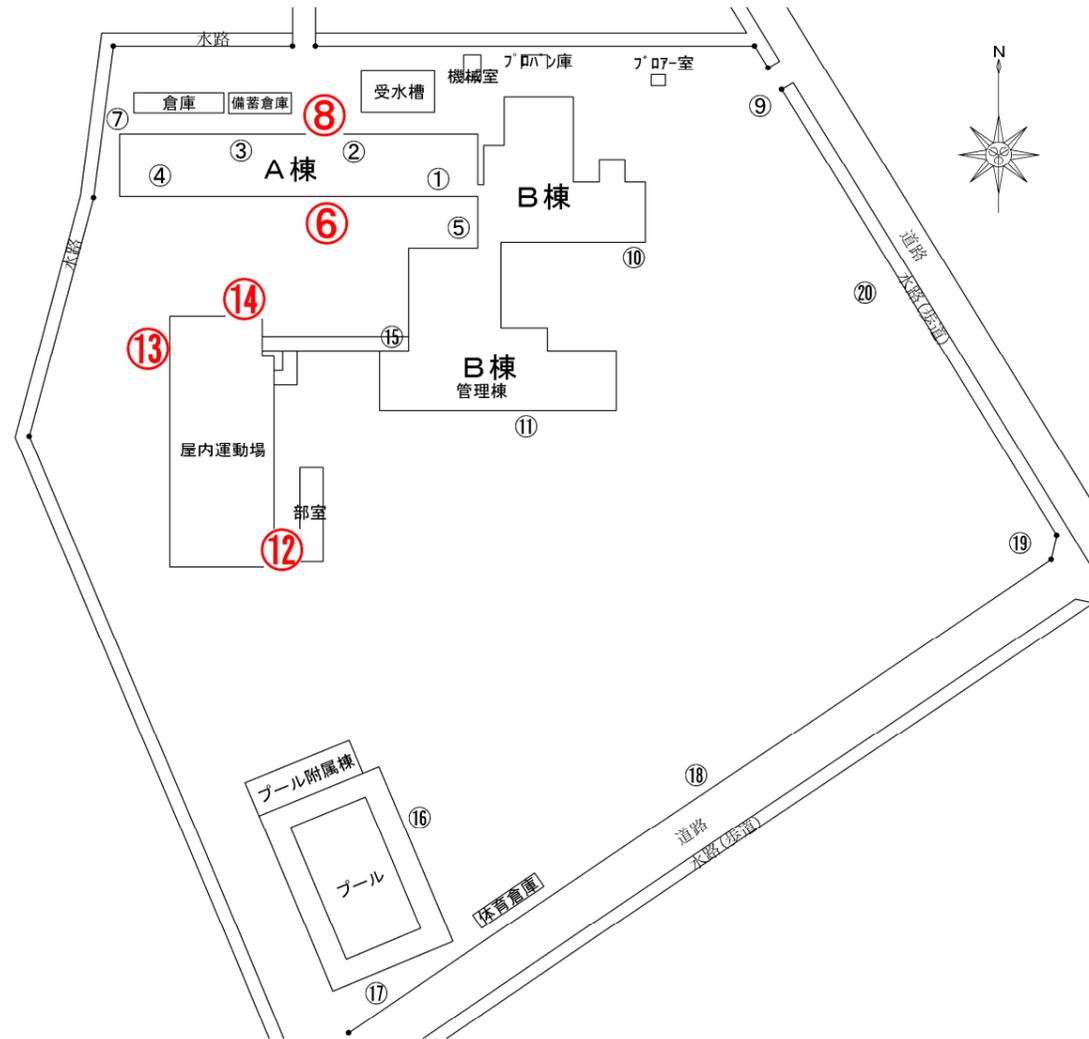
\* 除染後の数値が空欄の測定地点につきましては、除染基準値以下でした。

No.	測定地点	除染前			除染後		
		地表 5cm	地表 50cm	地表 1m	地表 5cm	地表 50cm	地表 1m
①	A棟屋上ルーフトレイン	0.73	0.43	0.22			
②	A棟屋上ルーフトレイン	0.28	0.21	0.12			
③	A棟屋上ルーフトレイン	0.24	0.26	0.15			
④	A棟屋上ルーフトレイン	0.55	0.33	0.16

No.	測定地点	除染前			除染後		
		地表 5cm	地表 50cm	地表 1m	地表 5cm	地表 50cm	地表 1m
⑤	B棟脇雨樋下 U字溝	0.40	0.27	0.15			
⑥	A棟南側 U字溝	0.63	0.47	0.27	0.85	0.27	0.16
⑦	A棟西側 U字溝	0.17					
⑧	A棟北側雨樋下 U字溝	0.48	0.41	0.29	0.41	0.26	0.2
⑨	東門脇 U字溝	0.21					
⑩	B棟東隅 U字溝	0.20					
⑪	B棟南側 U字溝	0.20	0.21	0.22			
⑫	屋内運動場東側雨樋下	1.18	0.46	0.29	0.62	0.27	0.21
⑬	屋内運動場裏雨樋下	2.84	0.73	0.43	0.46	0.21	0.15
⑭	屋内運動場北側雨樋下	0.56	0.40	0.26	0.65	0.30	0.21
⑮	B棟雨樋下	0.16					
⑯	プール東側 U字溝	0.33	0.25	0.19			
⑰	プール北側	0.22					
⑱	グラウンド U字溝	0.24	0.22	0.18			
⑲	グラウンド U字溝	0.31	0.31	0.22			
⑳	グラウンド U字溝	0.21
