1 測定日：平成23年11月15日（火）

2 除染日：平成23年11月21日（月）

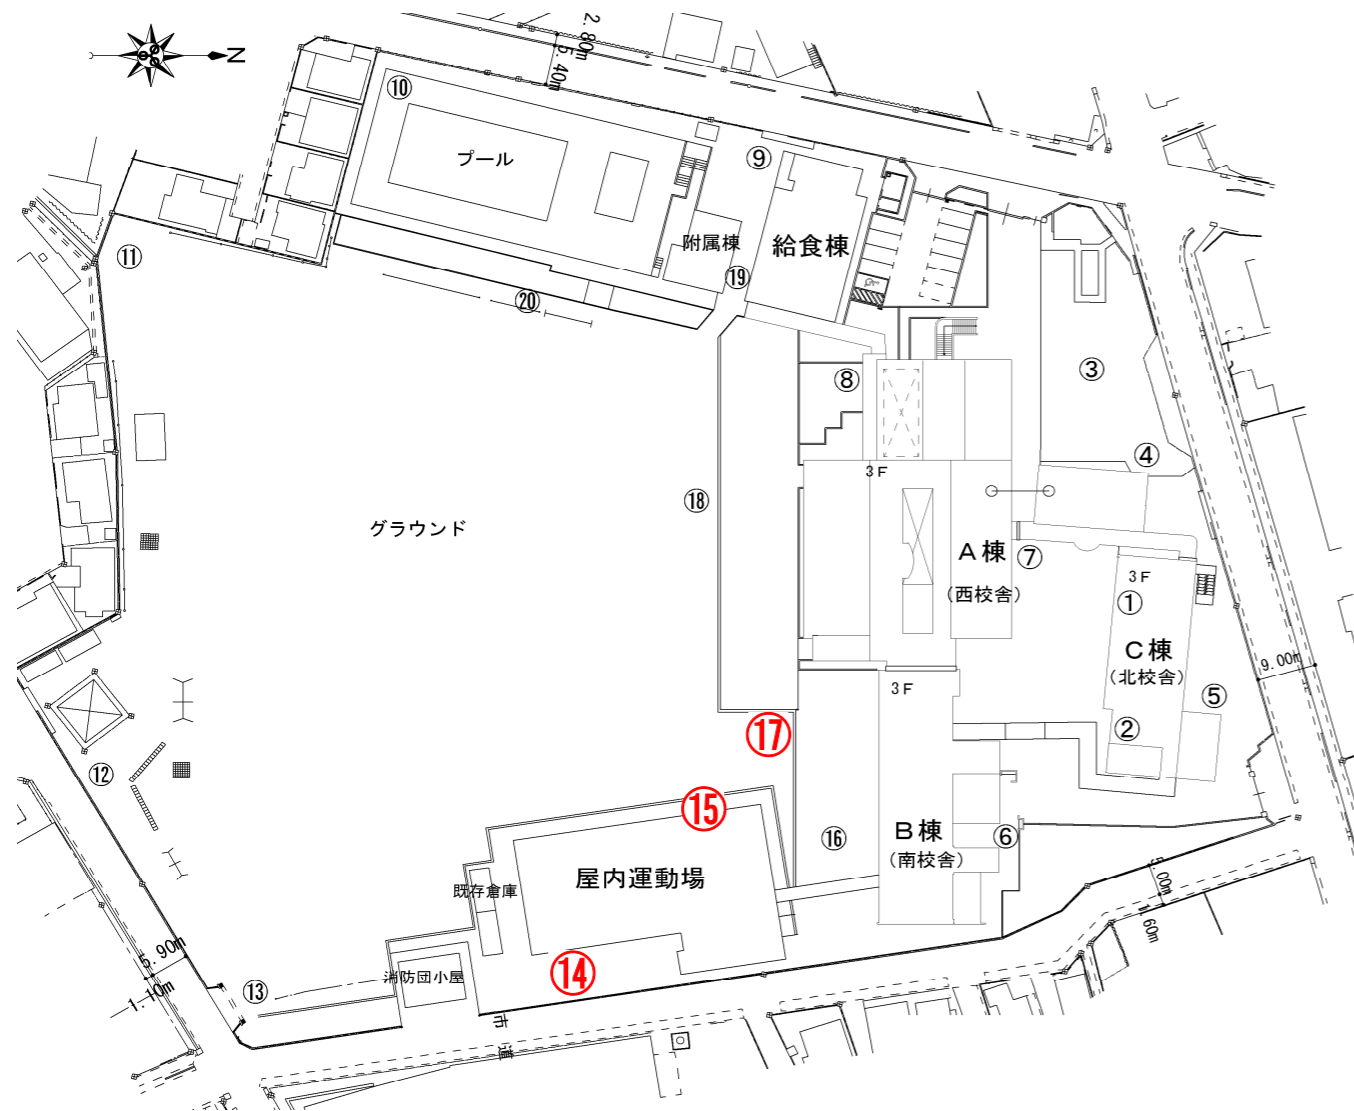
* 除染後の数値が空欄の測定地点につきましては、除染基準値以下でした。

No.	測定地点	除染前			除染後		
		地表 5 cm	地表 50 cm	地表 1 m	地表 5 cm	地表 50 cm	地表 1 m
①	C棟屋上ルーフトレイン	0.08					
②	C棟屋上ルーフトレイン雨樋	0.16					
③	野鳥の森	0.15					
④	C棟雨樋	0.19

No.	測定地点	除染前			除染後		
		地表 5 cm	地表 50 cm	地表 1 m	地表 5 cm	地表 50 cm	地表 1 m
⑤	C棟雨樋	0.16					
⑥	職員玄関脇雨水排水樹	0.63	0.25	0.20			
⑦	A棟C棟間ピロティ-雨	0.14					
⑧	西門玄関脇雨樋	0.20					
⑨	給食室雨出排水口	0.47	0.32	0.20			
⑩	プール脇排水樹	0.16					
⑪	校庭バックネット裏U字溝	0.21					
⑫	校庭遊具脇U字溝	0.28	0.17	0.17			
⑬	東門U字溝	0.10					
⑭	体育館裏雨樋	0.97	0.46	0.25	0.38	0.22	0.15
⑮	体育館入口右脇雨樋U字溝連結	2.21	0.68	0.21	0.33	0.18	0.15
⑯	土俵まわり	0.18					
⑰	B棟職員室南雨樋	0.80	0.38	0.24	0.48	0.17	0.20
⑱	A棟南側花壇	0.07					
⑲	給食棟排水樹	0.26	0.16	0.16			
⑳	プール横U字溝	0.11
