1 測定日：平成23年11月22日（火）

2 除染日：平成23年11月24日（木）

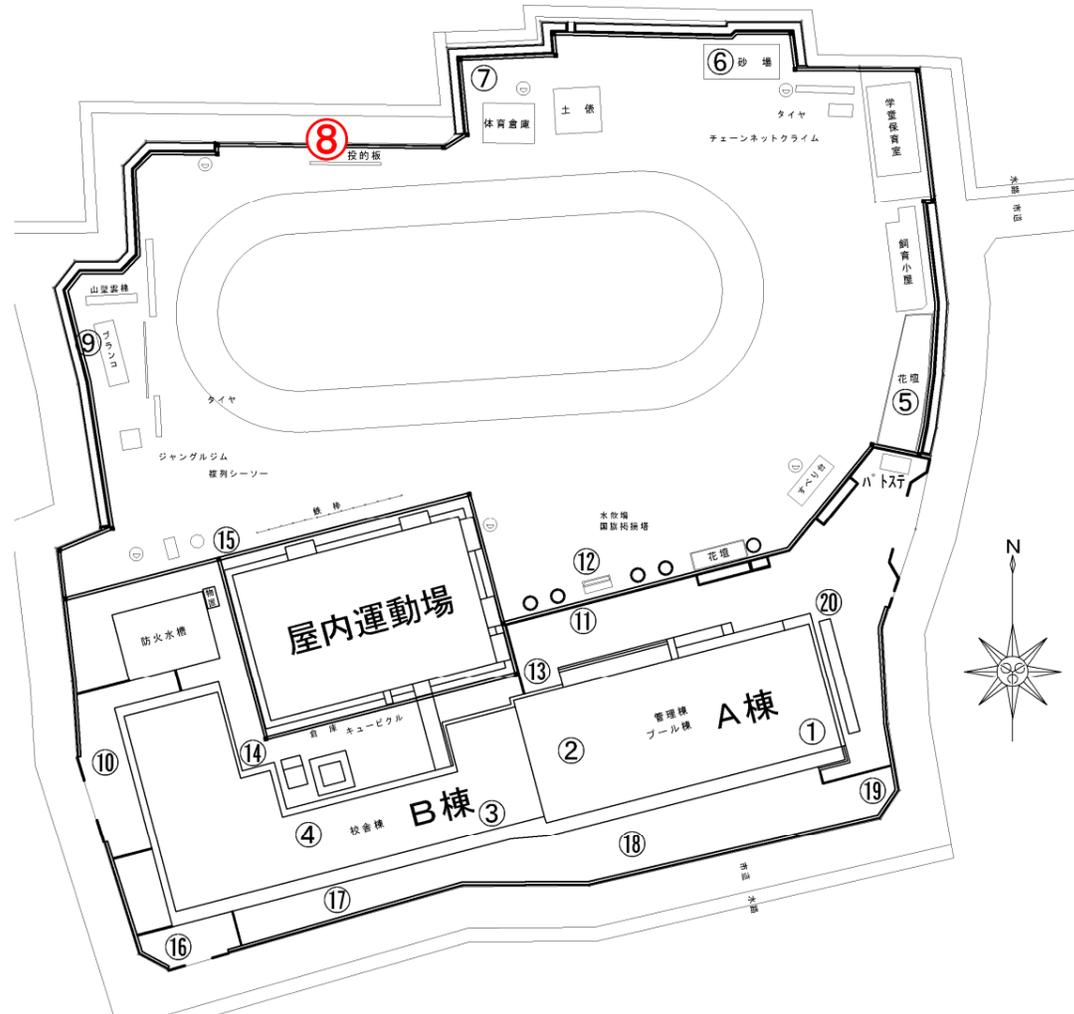
* 除染後の数値が空欄の測定地点につきましては、除染基準値以下でした。

No.	測定地点	除染前			除染後		
		地表 5 cm	地表 50 cm	地表 1 m	地表 5 cm	地表 50 cm	地表 1 m
①	A棟 屋上プール 点検口内	0.08					
②	A棟 屋上プール シャワ-排水溝	0.09					
③	B棟 屋上（東）	0.19					
④	B棟 屋上（西）	0.11

No.	測定地点	除染前			除染後		
		地表 5 cm	地表 50 cm	地表 1 m	地表 5 cm	地表 50 cm	地表 1 m
⑤	花壇（松林下落ち葉）	0.12					
⑥	砂場	0.14					
⑦	体育倉庫裏 北西角 側溝	0.37	0.19	0.13			
⑧	投的板裏 北側土	0.46	0.30	0.26	0.15	0.18	0.16
⑨	ブランコ裏 側溝	0.36	0.19	0.20			
⑩	給食室 北西 雨水桝	0.25	0.13	0.09			
⑪	A棟 北側 側溝	0.26	0.12	0.12			
⑫	A棟 北側 水飲み場	0.08					
⑬	A棟と体育館の間 側溝	0.50	0.14	0.11			
⑭	B棟と体育館の間 側溝	0.47	0.23	0.14			
⑮	体育館北側 三差側溝	0.13					
⑯	B棟 南西門 側溝	0.18					
⑰	B棟 南側 排水桝	0.43	0.15	0.15			
⑱	A棟 南側 排水桝	0.18					
⑲	A棟 南東側 側溝	0.25	0.13	0.13			
⑳	A棟 東側 排水ホール	0.24	0.10	0.08
