1 測定日：平成23年11月21日（月）

2 除染日：該当なし

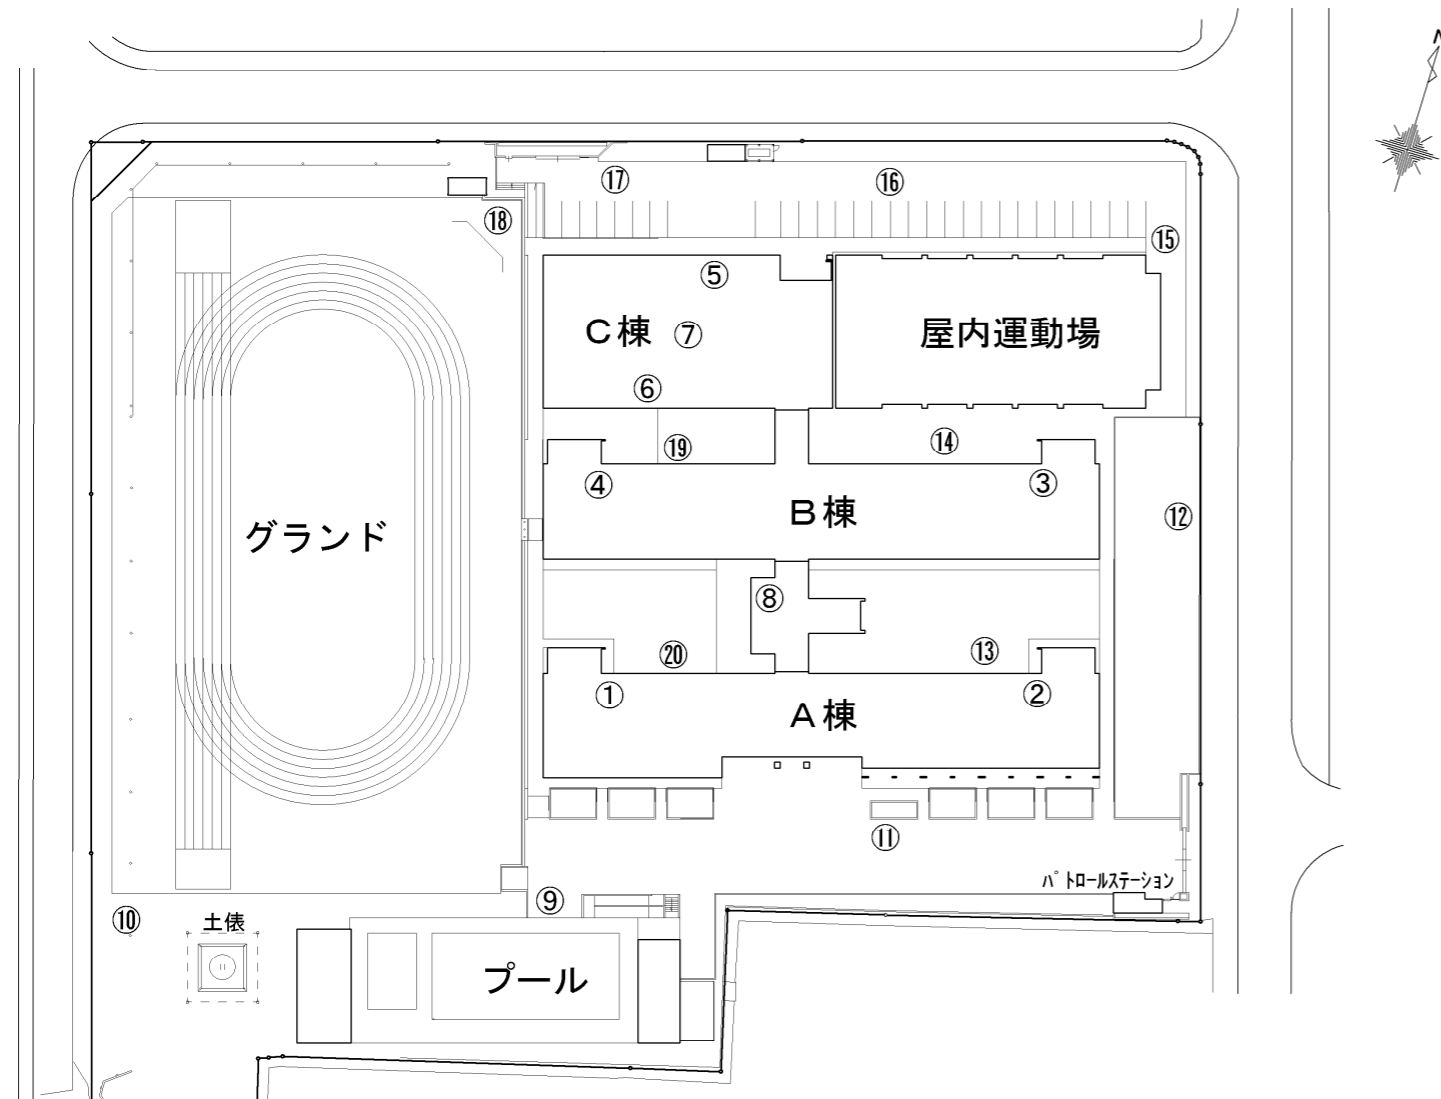
\* 除染後の数値が空欄の測定地点につきましては、除染基準値以下でした。

No.	測定地点	除染前			除染後		
		地表 5cm	地表 50cm	地表 1m	地表 5cm	地表 50cm	地表 1m
①	A棟屋上(西側)	0.09					
②	A棟屋上(東側)	0.07					
③	B棟屋上(東側)	0.11					
④	B棟屋上(西側)	0.11

No.	測定地点	除染前			除染後		
		地表 5cm	地表 50cm	地表 1m	地表 5cm	地表 50cm	地表 1m
⑤	C棟屋上(北側)	0.05					
⑥	C棟屋上(南側)	0.12					
⑦	C棟屋上花壇	0.12					
⑧	A棟とB棟間の花壇(2F)	0.14					
⑨	プール北側 排水樹	0.48	0.22	0.16			
⑩	土俵西側 排水樹	0.09					
⑪	雨水樹	0.25	0.10	0.09			
⑫	植栽(雨水溜り)	0.15					
⑬	雨水樹	0.11					
⑭	雨水樹	0.11					
⑮	雨水樹	0.12					
⑯	側溝	0.21					
⑰	側溝	0.18					
⑱	バックネット裏 側溝	0.17					
⑲	雨水樹	0.13					
⑳	雨水樹	0.12
