1 測定日：平成23年11月16日（水）

2 除染日：平成23年11月21日（月）

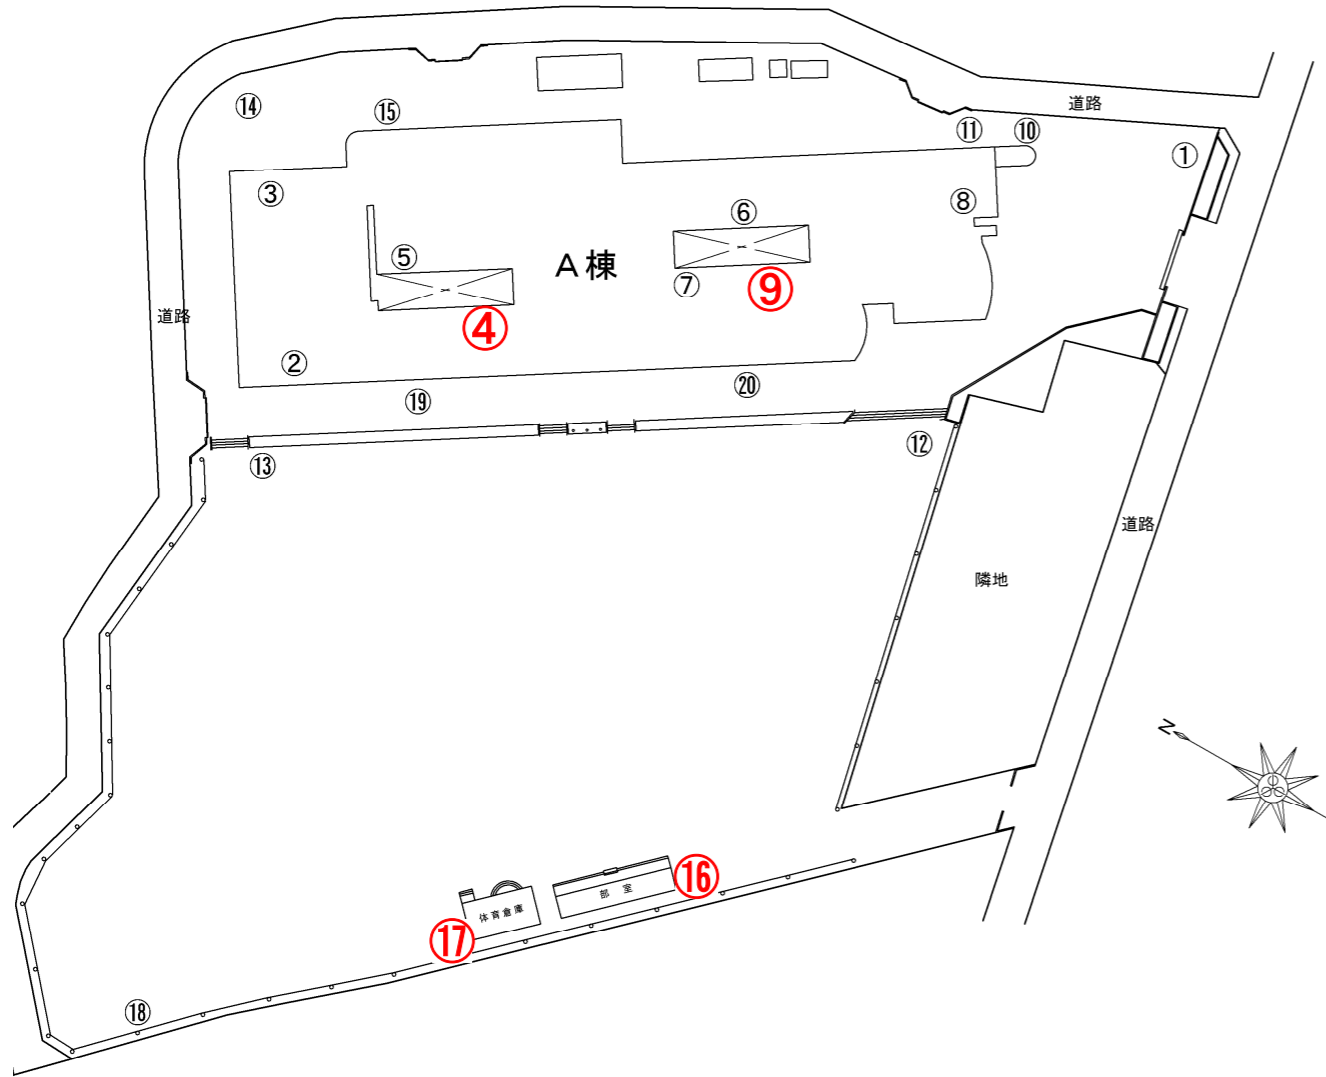
\* 除染後の数値が空欄の測定地点につきましては、除染基準値以下でした。

No.	測定地点	除染前			除染後		
		地表 5cm	地表 50cm	地表 1m	地表 5cm	地表 50cm	地表 1m
①	校門脇 U字溝	0.22					
②	屋上プール階段 排水溝	0.08					
③	屋上プール階段 コーナー	0.12					
④	A棟中庭 排水溝	0.25	0.30	0.23	0.32	0.20	0.16

No.	測定地点	除染前			除染後		
		地表 5cm	地表 50cm	地表 1m	地表 5cm	地表 50cm	地表 1m
⑤	A棟中庭 通路脇	0.15					
⑥	中庭 排水溝	0.22	0.24	0.22			
⑦	中庭 雨樋下	0.14					
⑧	2Fテラスガーデン 雨樋下	0.24	0.15	0.18			
⑨	2Fテラスガーデン 草	0.44	0.39	0.24	0.23	0.22	0.20
⑩	自転車置き場 U字溝	0.29	0.22	0.19			
⑪	A棟裏 排水枡	0.42	0.34	0.19			
⑫	グラウンド入口	0.25	0.15	0.20			
⑬	グラウンド北 U字溝	0.13					
⑭	A棟北 植え込み	0.17					
⑮	A棟 雨樋下	0.08					
⑯	グラウンド部室棟 雨樋	0.65	0.36	0.28	0.46	0.22	0.14
⑰	グラウンド体育倉庫 雨樋下	1.70	0.48	0.23	0.31	0.20	0.16
⑱	グラウンド U字溝	0.15					
⑲	A棟 雨樋下	0.10					
⑳	A棟 雨樋下	0.10
