1 測定日：平成23年11月14日（月）

2 除染日：平成23年11月15日（火）

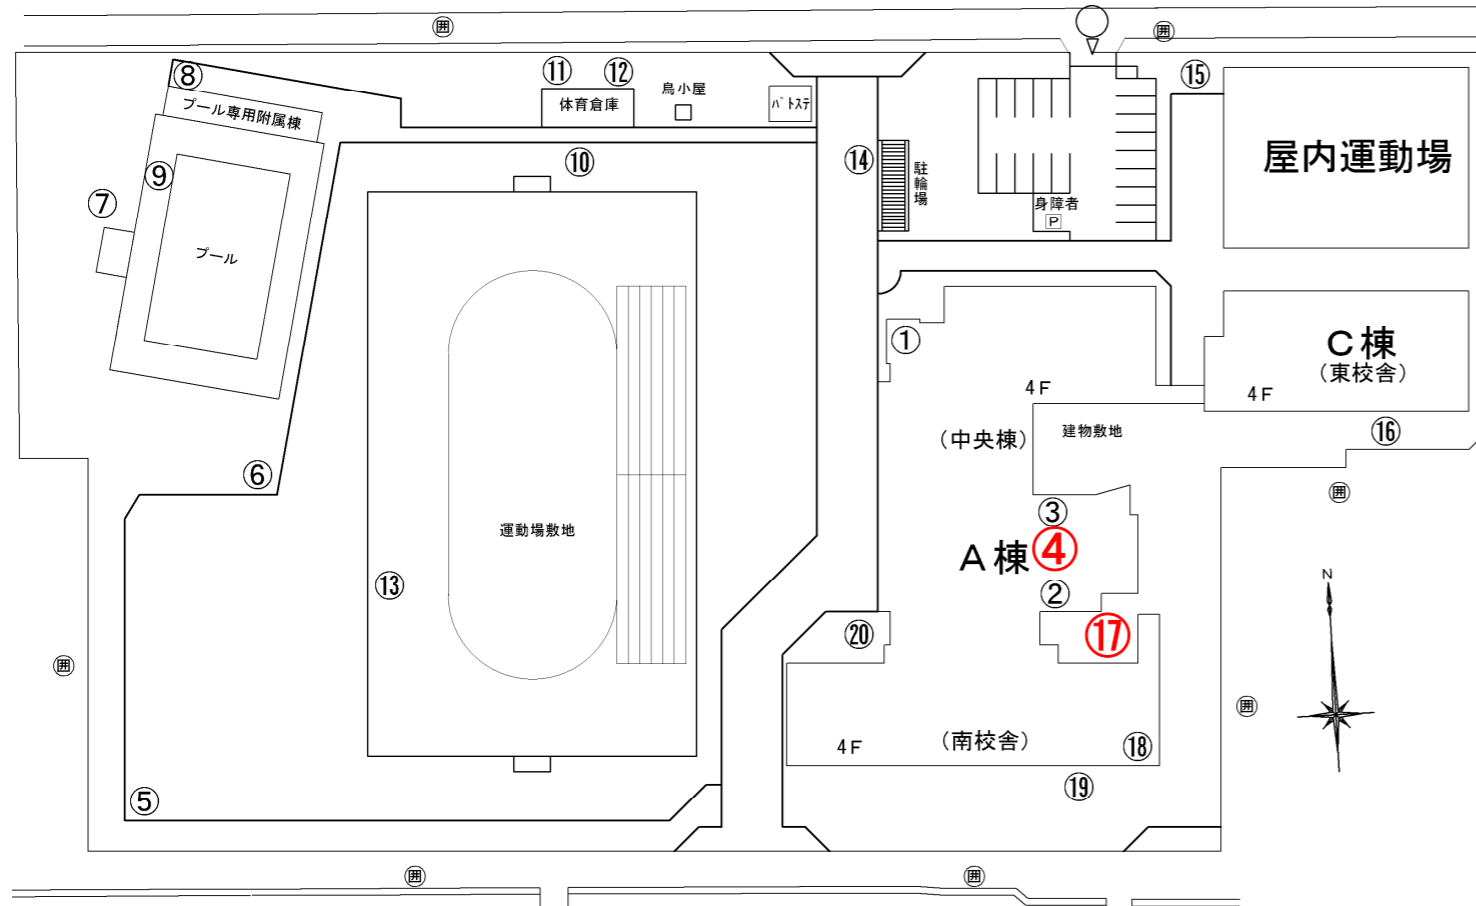
* 除染後の数値が空欄の測定地点につきましては、除染基準値以下でした。

No.	測定地点	除染前			除染後		
		地表 5cm	地表 50cm	地表 1m	地表 5cm	地表 50cm	地表 1m
①	ルーフドレイン (屋上)	0.19					
②	わんぱくデッキ	0.22					
③	屋外設置スペース	0.59	0.38	0.21			
④	屋外設置スペース	0.64	0.56	0.28	0.42	0.25	0.22

No.	測定地点	除染前			除染後		
		地表 5cm	地表 50cm	地表 1m	地表 5cm	地表 50cm	地表 1m
⑤	校庭雨水樹	0.11					
⑥	土俵雨水樹	0.14					
⑦	プール横雨水樹	0.12					
⑧	雨樋 (破損箇所)	0.33	0.31	0.21			
⑨	プールサイド雨水樹	0.07					
⑩	U字溝	0.17					
⑪	体育倉庫雨樋	0.40	0.25	0.21			
⑫	体育倉庫雨樋	0.16					
⑬	砂場	0.16					
⑭	駐輪場前 U字溝	0.12					
⑮	屋内運動場雨樋周辺	0.18					
⑯	花壇	0.14					
⑰	防災備蓄倉庫前雨樋周辺	1.53	0.67	0.37	0.31	0.24	0.20
⑱	雨樋周辺	0.21					
⑲	雨水樹	0.12					
⑳	雨樋周辺	0.16
