1 測定日：平成23年11月17日（木）

2 除染日：平成23年11月22日（火）

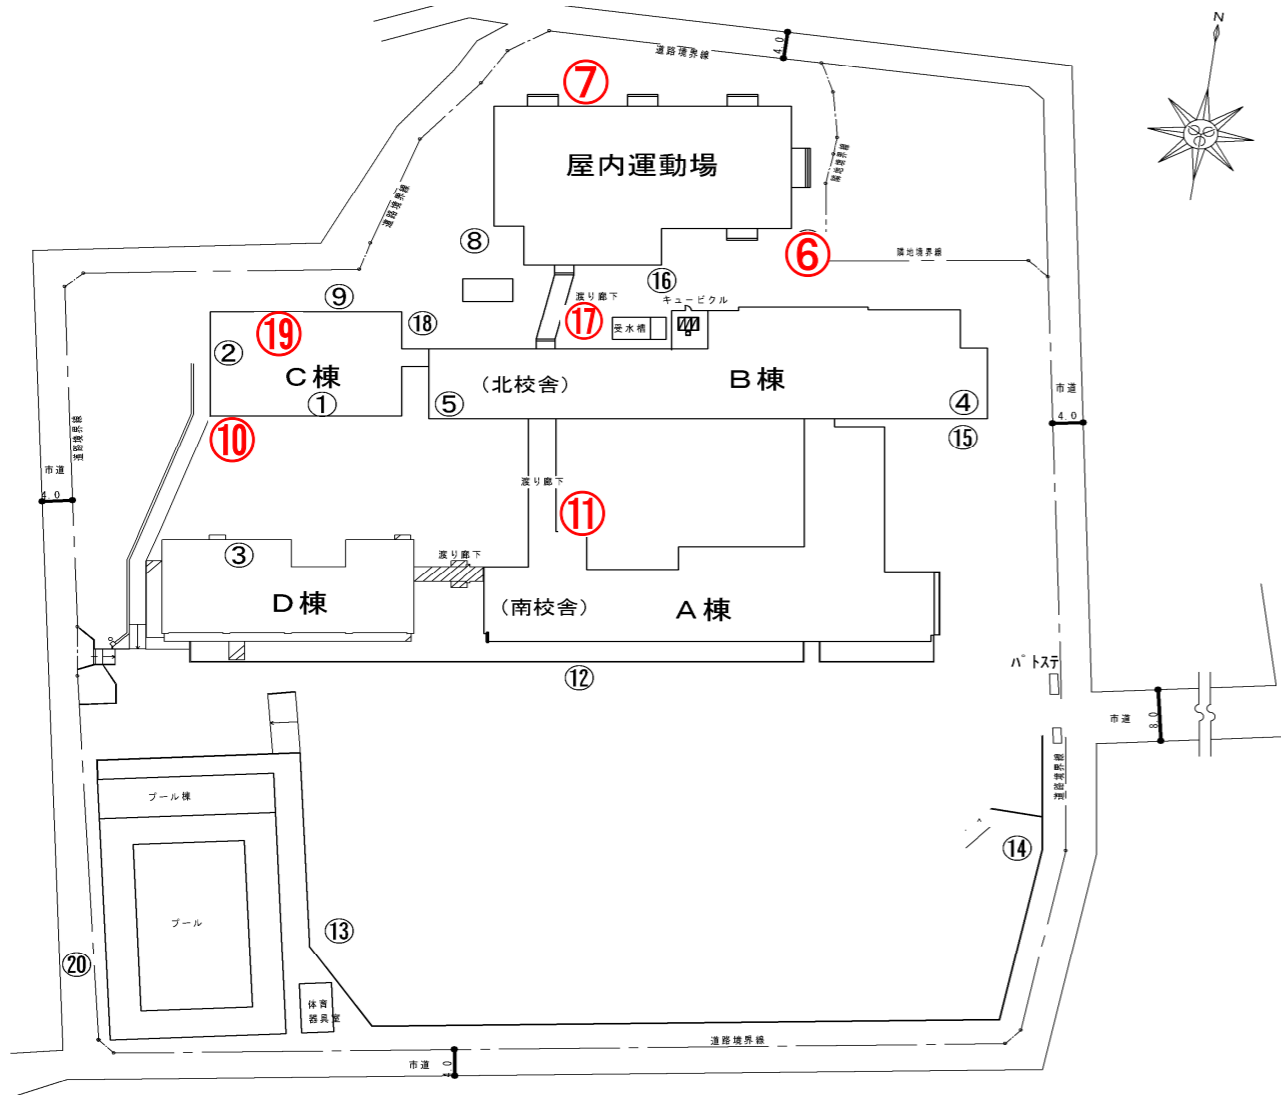
* 除染後の数値が空欄の測定地点につきましては、除染基準値以下でした。

No.	測定地点	除染前			除染後		
		地表 5cm	地表 50cm	地表 1m	地表 5cm	地表 50cm	地表 1m
①	C棟ルーフトレイン	0.14					
②	C棟ルーフトレイン 雨樋	0.11					
③	D棟ルーフトレイン 雨樋	0.11					
④	B棟ルーフトレイン	0.10

No.	測定地点	除染前			除染後		
		地表 5cm	地表 50cm	地表 1m	地表 5cm	地表 50cm	地表 1m
⑤	B棟 ルーフトレイン	0.14					
⑥	屋内運動場 雨樋	0.59	0.30	0.29	0.85	0.15	0.14
⑦	屋内運動場 雨樋	0.33	0.30	0.25	0.57	0.23	0.18
⑧	屋内運動場 雨樋	0.25	0.19	0.20			
⑨	C棟 雨樋	0.36	0.34	0.22			
⑩	C棟 雨樋	0.61	0.40	0.24	0.32	0.14	0.12
⑪	渡り廊下 雨樋周辺	0.31	0.28	0.25	0.22	0.13	0.13
⑫	A棟脇 U字溝	0.33	0.21	0.19			
⑬	砂場	0.10					
⑭	雨水枡	0.24	0.23	0.11			
⑮	B棟 雨樋	0.13					
⑯	屋内運動場 雨樋	0.20					
⑰	渡り廊下 雨樋	0.21	0.22	0.23	0.13	0.13	0.10
⑱	C棟 雨樋の排水溝	0.77	0.41	0.24	0.77	0.24	0.16
⑳	プール脇の汚水口周辺	0.30	0.25	0.17
