1 測定日：平成23年11月18日（金）

2 除染日：平成23年11月24日（木）

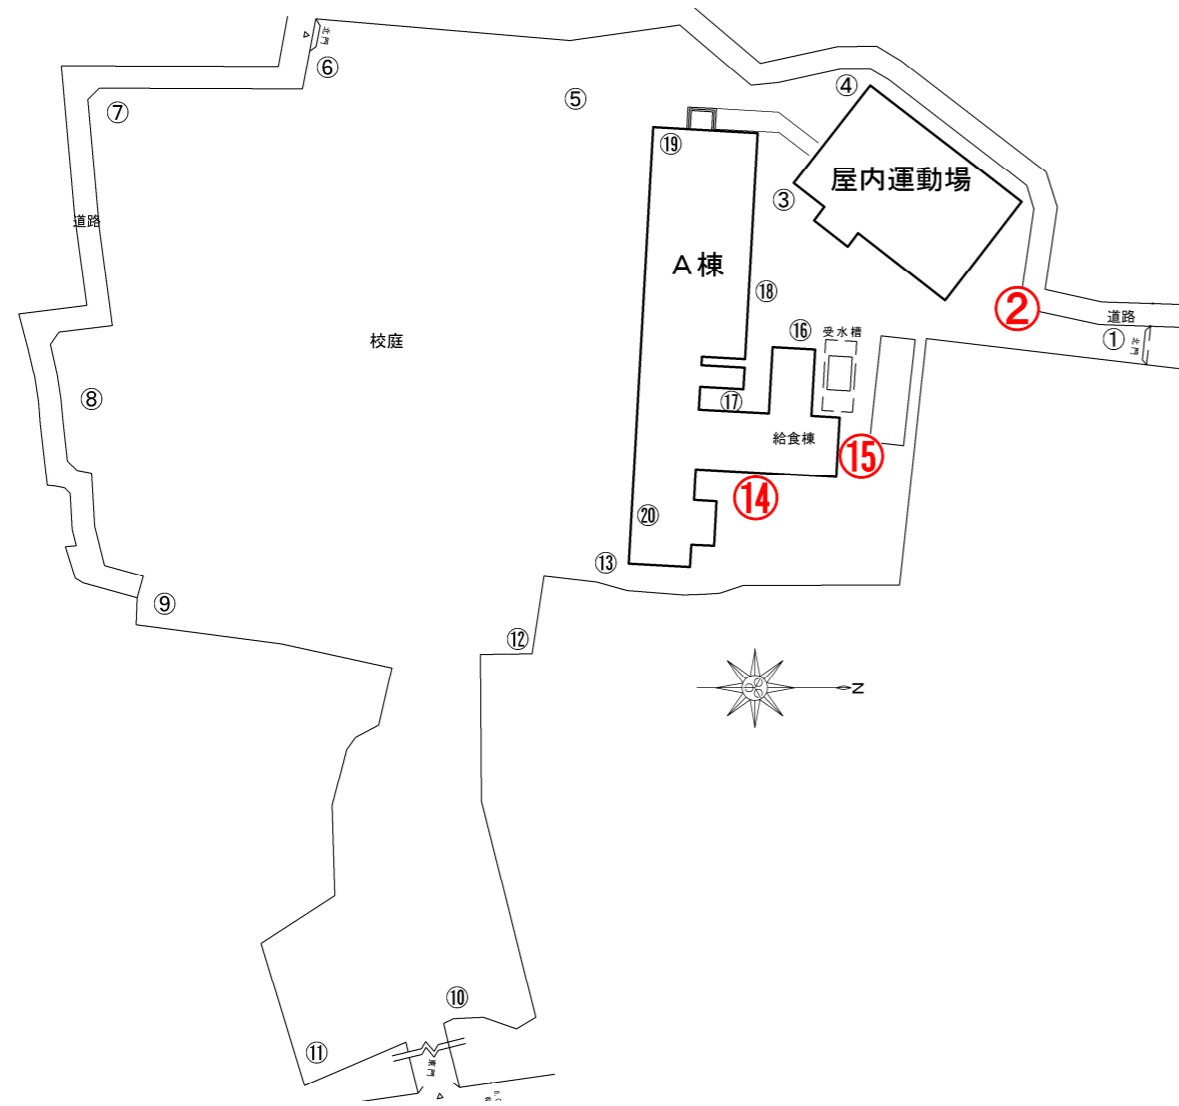
* 除染後の数値が空欄の測定地点につきましては、除染基準値以下でした。

No.	測定地点	除染前			除染後		
		地表 5cm	地表 50cm	地表 1m	地表 5cm	地表 50cm	地表 1m
①	北門 U字溝	0.15					
②	U字溝	1.22	0.42	0.22	0.44	0.13	0.12
③	U字溝	0.34	0.28	0.13			
④	U字溝	0.12

No.	測定地点	除染前			除染後		
		地表 5cm	地表 50cm	地表 1m	地表 5cm	地表 50cm	地表 1m
⑤	バックネット裏	0.17					
⑥	南門前 U字溝	0.24	0.17	0.21			
⑦	鉄棒前砂場	0.33	0.29	0.22			
⑧	校庭（テニスコート）	0.12					
⑨	校庭 東南 U字溝	0.26	0.22	0.14			
⑩	東門側 U字溝	0.28	0.22	0.20			
⑪	U字溝	0.18					
⑫	体育館倉庫雨樋下	0.29	0.19	0.17			
⑬	U字溝	0.24	0.19	0.17			
⑭	U字溝	0.66	0.49	0.23	0.59	0.14	0.13
⑮	自転車置場周辺	0.31	0.36	0.25	0.20	0.11	0.11
⑯	U字溝	0.30	0.22	0.10			
⑰	給食棟横通路	0.25	0.21	0.14			
⑱	A棟横花壇	0.20					
⑲	ルーフドレン（屋上）	0.17					
⑳	ルーフドレン（屋上）	0.16
