1 測定日：平成23年11月18日（金）

2 除染日：平成23年11月24日（木）

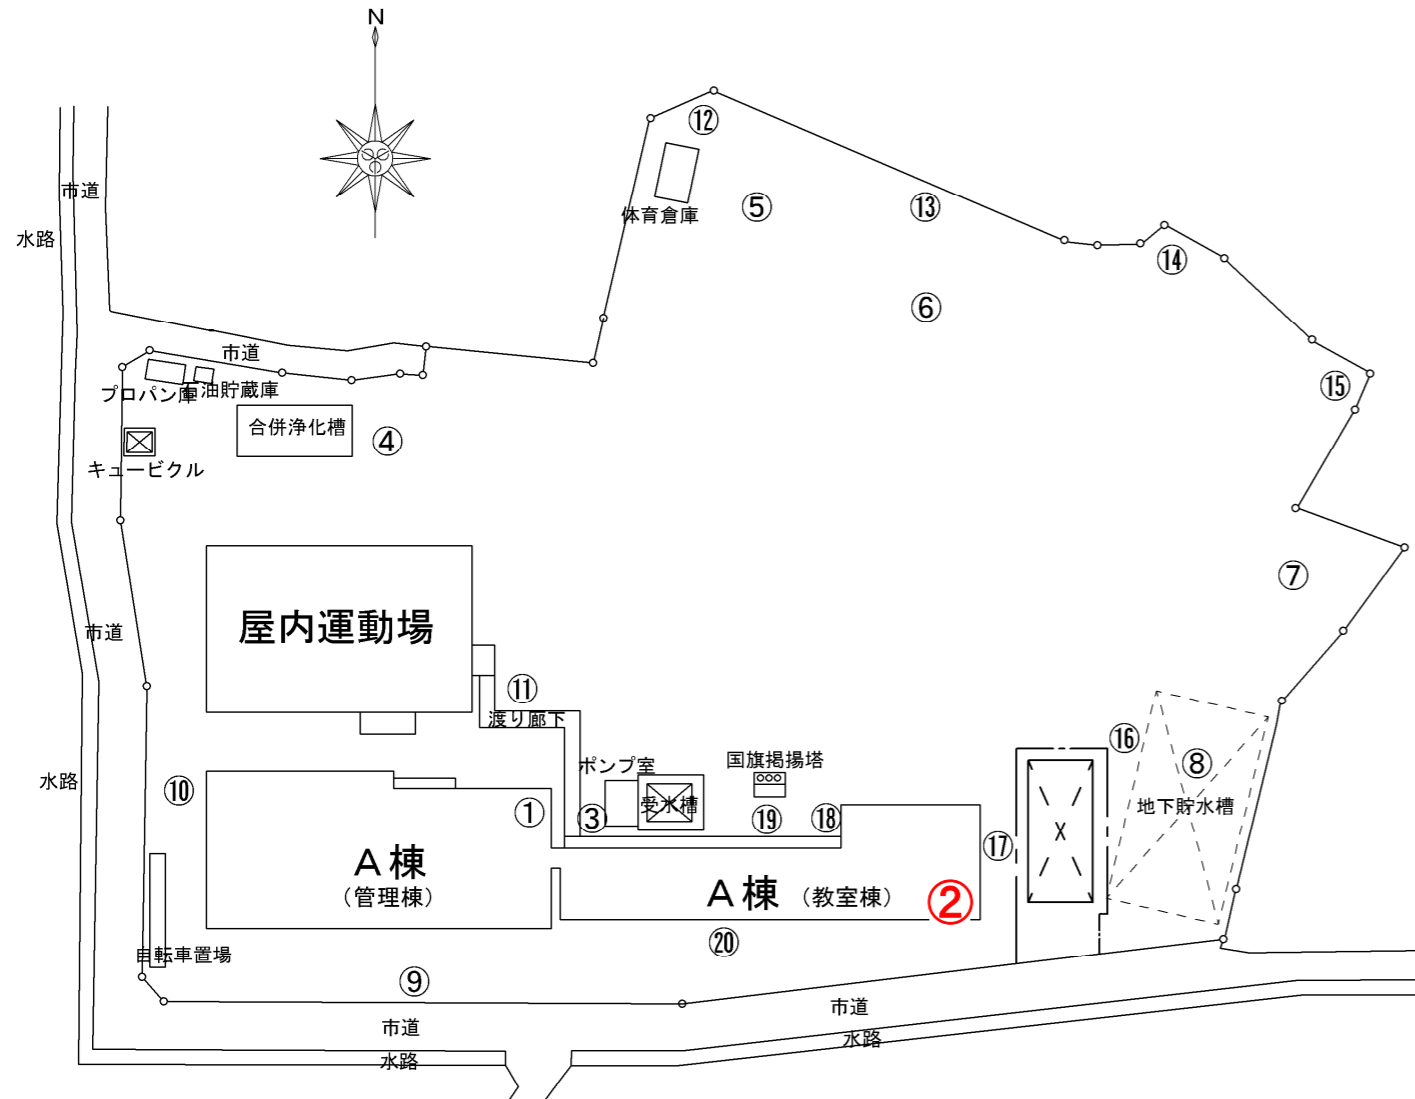
\* 除染後の数値が空欄の測定地点につきましては、除染基準値以下でした。

No.	測定地点	除染前			除染後		
		地表 5cm	地表 50cm	地表 1m	地表 5cm	地表 50cm	地表 1m
①	A棟ルーフトレイン	0.11					
②	A棟ルーフトレイン	0.40	0.27	0.27	0.40	0.19	0.17
③	ポンプ室 雨樋下	0.22					
④	池排水口	0.35	0.23	0.21

No.	測定地点	除染前			除染後		
		地表 5cm	地表 50cm	地表 1m	地表 5cm	地表 50cm	地表 1m
⑤	砂場	0.14					
⑥	芝生	0.11					
⑦	築山	0.07					
⑧	藤棚下	0.18					
⑨	雨水樹	0.96	0.22	0.16			
⑩	雨水枡	0.38	0.29	0.19			
⑪	屋内運動場渡り廊下 雨樋下	0.27	0.27	0.18			
⑫	U字溝	0.14					
⑬	芝生裏 U字溝	0.12					
⑭	ジャングルジム裏 U字溝	0.17					
⑮	滑り台裏 U字溝	0.14					
⑯	児童クラブ脇 雨樋下	0.24	0.23	0.14			
⑰	児童クラブ脇 雨樋下	0.21					
⑱	国旗掲揚台横 U字溝	0.23	0.15	0.11			
⑲	国旗掲揚台裏 植え込み	0.15					
⑳	雨水樹	0.18
