1 測定日：平成23年11月17日（木）

2 除染日：平成23年11月24日（木）

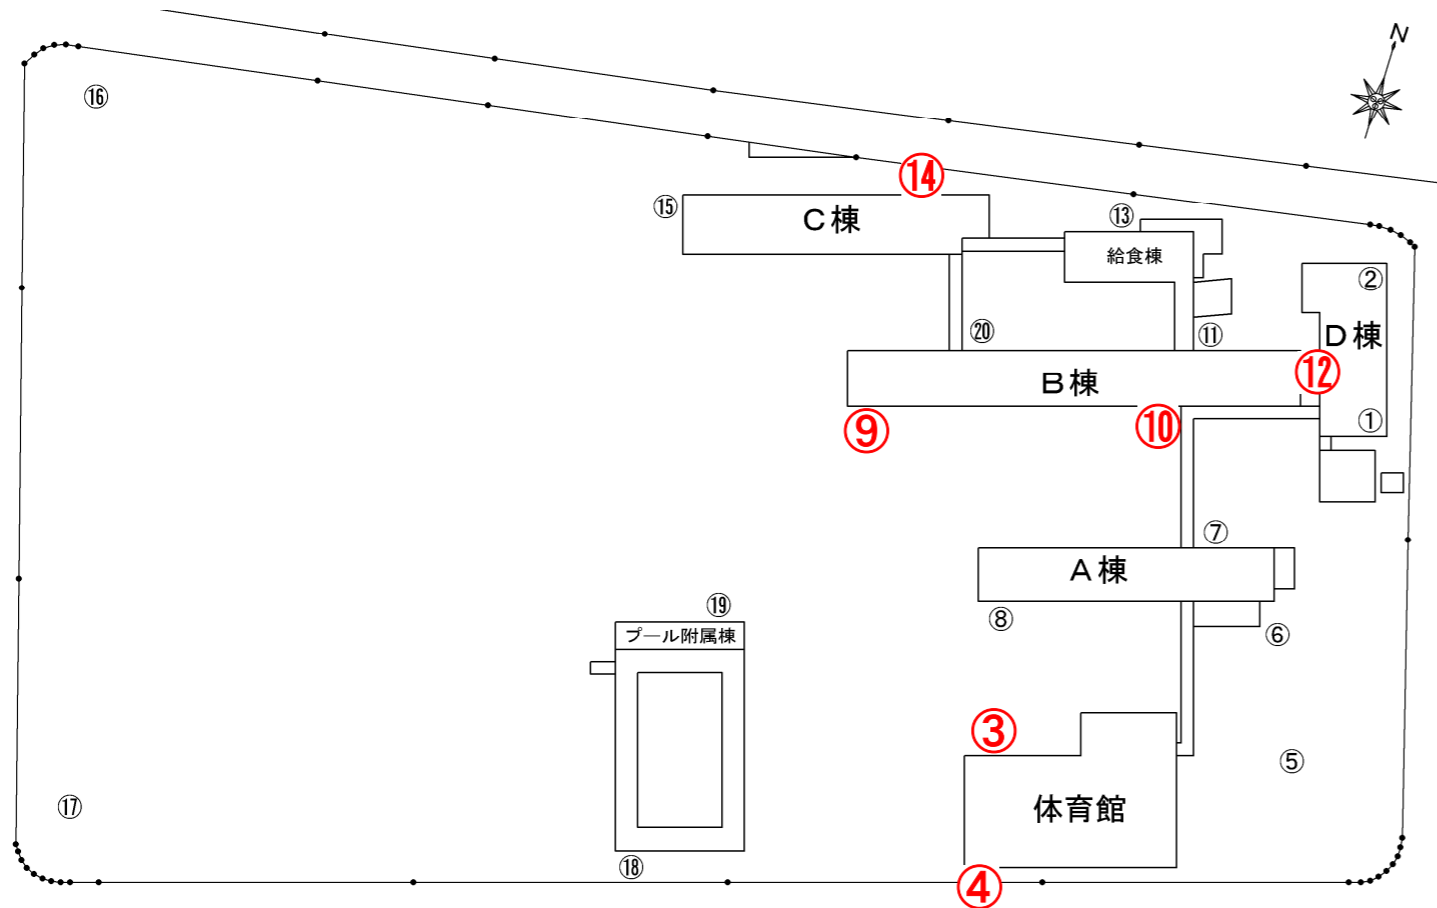
* 除染後の数値が空欄の測定地点につきましては、除染基準値以下でした。

No.	測定地点	除染前			除染後		
		地表 5 cm	地表 50 cm	地表 1 m	地表 5 cm	地表 50 cm	地表 1 m
⑤	畑 体育館脇	0.12					
⑥	格技室 角 雨樋下	0.11					
⑦	A棟 排水枡	0.21					
⑧	A棟 南側 排水枡	0.12					
⑨	B棟 南側 雨樋下	2.20	0.90	0.41	0.44	0.39	0.21
⑩	B棟 南側 通路脇 雨樋下	1.01	0.35	0.30	0.32	0.23	0.18
⑪	D棟 西側 雨樋下 U字溝	0.12					
⑫	B棟 北側 雨樋下	0.91	0.37	0.27	0.17	0.15	0.14
⑬	給食室 北側 雨樋下	0.96	0.34	0.19			
⑭	C棟 北側角 雨樋下	1.27	0.32	0.20	0.21	0.18	0.15
⑮	C棟 西側 排水枡	0.21					
⑯	校庭バックネット横 U字溝	0.12					
⑰	校庭 南側角 U字溝	0.19					
⑱	プール 南側角	0.11					
⑲	プール 北側 雨樋下	0.16					
⑳	B棟 北側 通路脇 雨樋下	0.56	0.31	0.18

No.	測定地点	除染前			除染後		
		地表 5 cm	地表 50 cm	地表 1 m	地表 5 cm	地表 50 cm	地表 1 m
①	D棟屋上 東南角	0.24	0.16	0.12			
②	D棟屋上 雨樋下	0.17					
③	屋内運動場 北側 雨樋下	1.58	0.65	0.37	0.60	0.31	0.19
④	屋内運動場 南側角 雨樋下	1.18	0.36	0.23	0.27	0.20	0.15
