1 測定日：平成23年11月17日（木）

2 除染日：該当なし

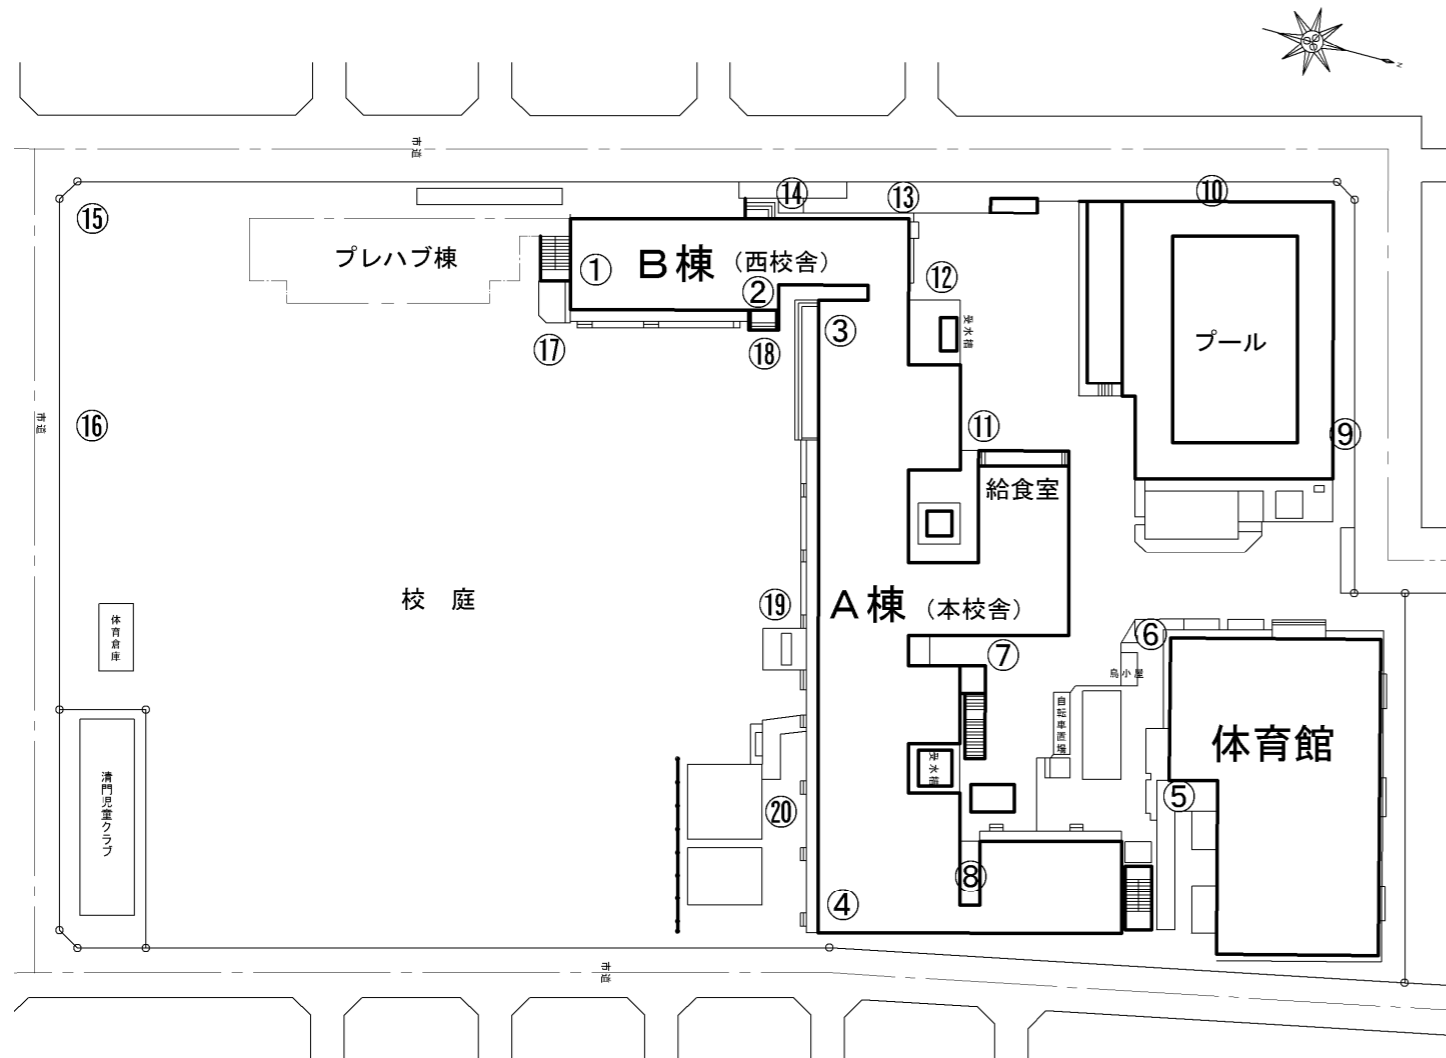
\* 除染後の数値が空欄の測定地点につきましては、除染基準値以下でした。

No.	測定地点	除染前			除染後		
		地表 5 cm	地表 50 cm	地表 1 m	地表 5 cm	地表 50 cm	地表 1 m
①	B棟屋上 南	0.18					
②	B棟屋上 北	0.14					
③	A棟屋上 西	0.11					
④	A棟屋上 東	0.17

No.	測定地点	除染前			除染後		
		地表 5 cm	地表 50 cm	地表 1 m	地表 5 cm	地表 50 cm	地表 1 m
⑤	屋内運動場 西側	0.29	0.27	0.18			
⑥	屋内運動場 北西側	0.08					
⑦	給食室 東側	0.15					
⑧	A棟 東の内側	0.12					
⑨	プール 北側 側溝	0.14					
⑩	プール 西側 排水溝	0.10					
⑪	給食室 側溝	0.20					
⑫	受水槽付近 側溝	0.13					
⑬	B棟北西 側溝	0.14					
⑭	B棟南西 側溝	0.17					
⑮	ピオトープB棟 雨水排水	0.12					
⑯	砂（集積所）	0.37	0.27	0.22			
⑰	B棟南東 雨水樹	0.20					
⑱	A棟・B棟北東 南西角 雨水樹	0.20					
⑲	A棟中央 雨水樹	0.47	0.13	0.10			
⑳	O棟南東 雨水樹	0.19
