1 測定日：平成23年11月17日（木）

2 除染日：平成23年11月22日（火）

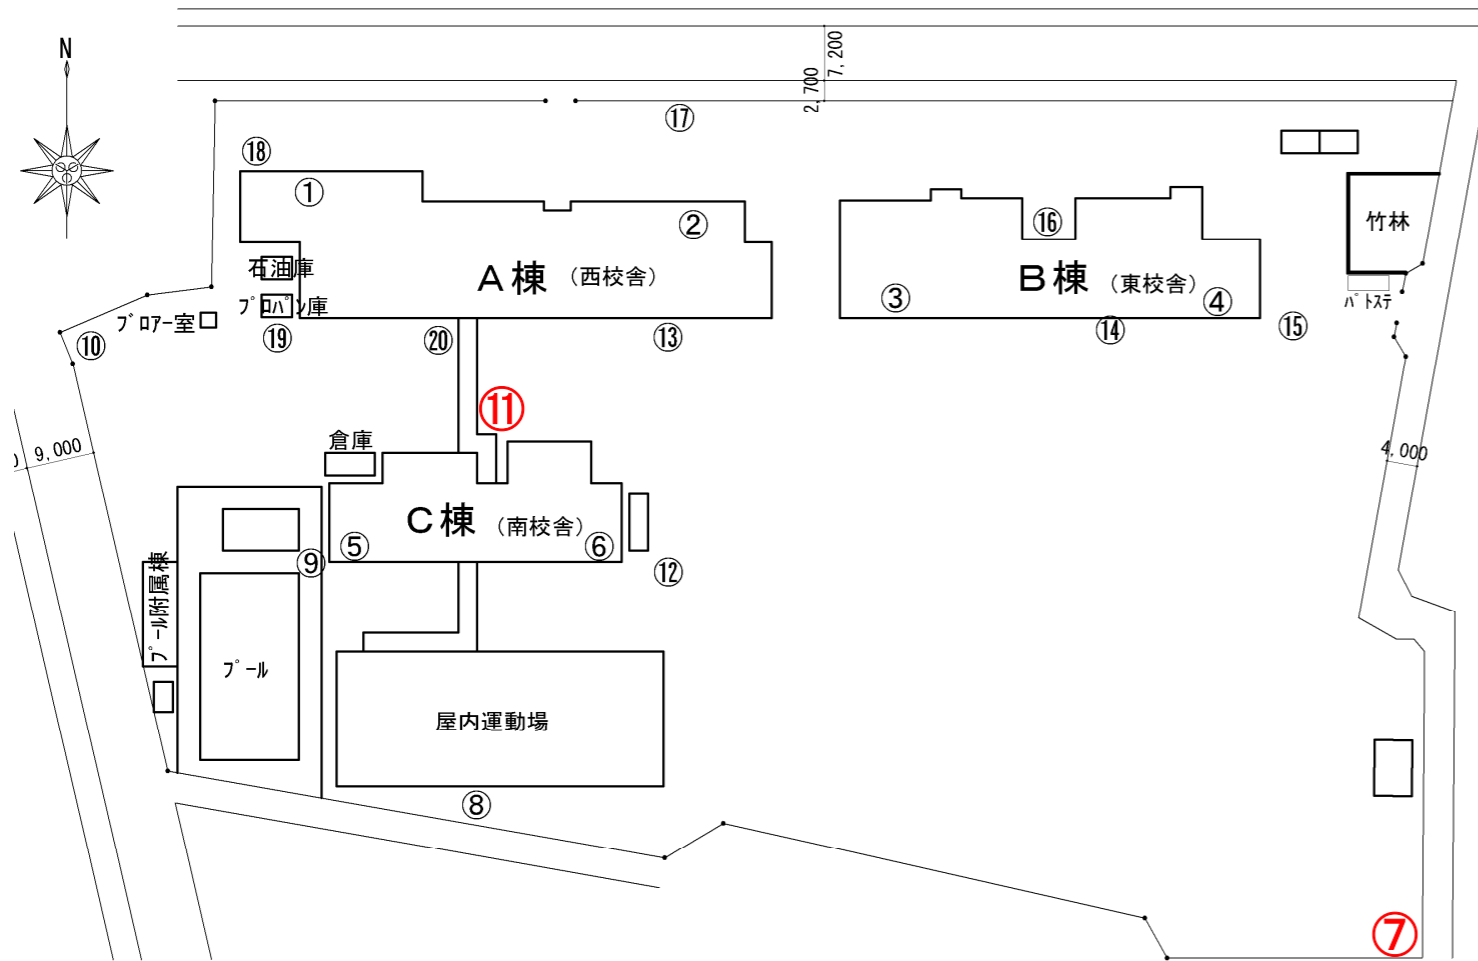
* 除染後の数値が空欄の測定地点につきましては、除染基準値以下でした。

No.	測定地点	除染前			除染後		
		地表 5 cm	地表 50 cm	地表 1 m	地表 5 cm	地表 50 cm	地表 1 m
⑤	C棟屋上	0.14					
⑥	C棟屋上	0.09					
⑦	排水ピット残土集積所（砂）	0.40	0.34	0.31	0.27	0.27	0.22
⑧	ピオトープ	0.59	0.14	0.15			
⑨	C棟南西角雨水桝	0.18					
⑩	ゴミ捨て場	0.15					
⑪	C棟北側通路角	0.31	0.26	0.23	0.43	0.25	0.19
⑫	C棟東側 側溝	0.22					
⑬	A棟南東側 側溝（角）	0.18					
⑭	B棟東棟南側 中央側溝	0.18					
⑮	B棟南東側 側溝	0.13					
⑯	B棟北側 花壇	0.17					
⑰	A棟北東側 花壇	0.13					
⑱	A棟北西 給食	0.20					
⑲	プロパン庫 南	0.09					
⑳	A棟南通路 花壇	0.16

No.	測定地点	除染前			除染後		
		地表 5 cm	地表 50 cm	地表 1 m	地表 5 cm	地表 50 cm	地表 1 m
①	A棟屋上	0.08					
②	A棟屋上	0.10					
③	B棟屋上	0.05					
④	B棟屋上	0.08
