1 測定日：平成23年11月16日（水）

2 除染日：該当なし

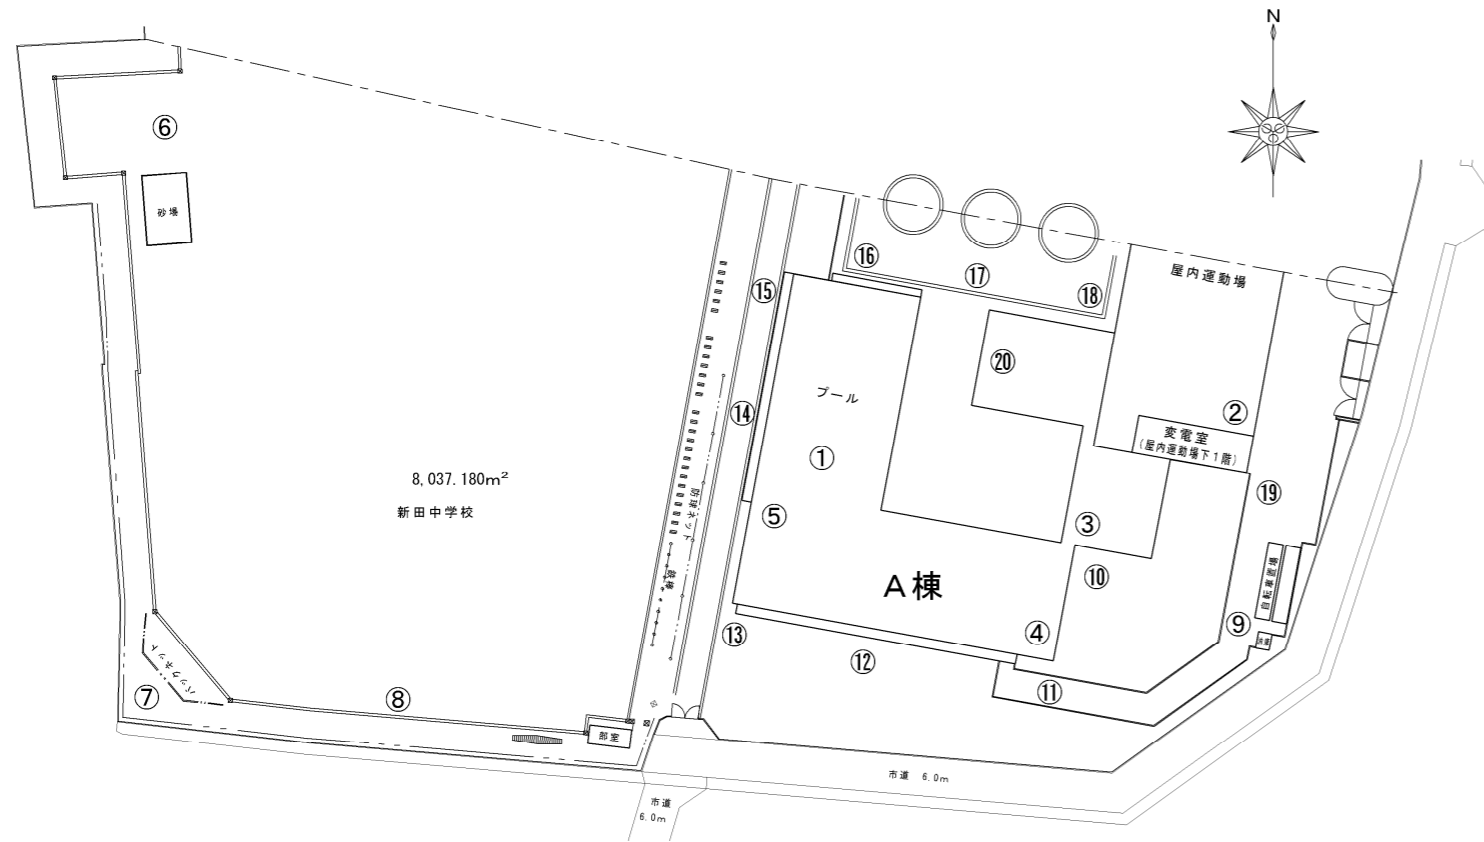
* 除染後の数値が空欄の測定地点につきましては、除染基準値以下でした。

No.	測定地点	除染前			除染後		
		地表 5cm	地表 50cm	地表 1m	地表 5cm	地表 50cm	地表 1m
①	屋上プール（シャワー）排水溝	0.12					
②	屋内運動場屋上ルーフドレイン	0.08					
③	屋内運動場通路屋上ルーフドレイン（2F屋上）	0.30	0.17	0.14			
④	A棟屋上ルーフドレイン南東	0.17

No.	測定地点	除染前			除染後		
		地表 5cm	地表 50cm	地表 1m	地表 5cm	地表 50cm	地表 1m
⑤	A棟屋上ルーフドレイン北西	0.40	0.20	0.16			
⑥	校庭（バスケット・砂場北）	0.07					
⑦	校庭（バックネット裏）	0.13					
⑧	校庭 側溝	0.11					
⑨	植え込み 側溝	0.12					
⑩	雨水枡	0.13					
⑪	A棟 南側 側溝	0.10					
⑫	A棟 南側 側溝（中央）	0.09					
⑬	A棟 西側 植え込み	0.09					
⑭	A棟 西側 側溝（中央）	0.11					
⑮	A棟 西側 側溝（北側）	0.11					
⑯	A棟 北側 側溝（角）	0.18					
⑰	A棟 北側 側溝（中央）	0.13					
⑱	A棟 北側 側溝（角）	0.17					
⑲	体育館 東側 側溝	0.27	0.16	0.12			
⑳	A棟 中側 バレーコート	0.13
