1 測定日：平成23年11月14日（月）

2 除染日：平成23年11月17日（木）

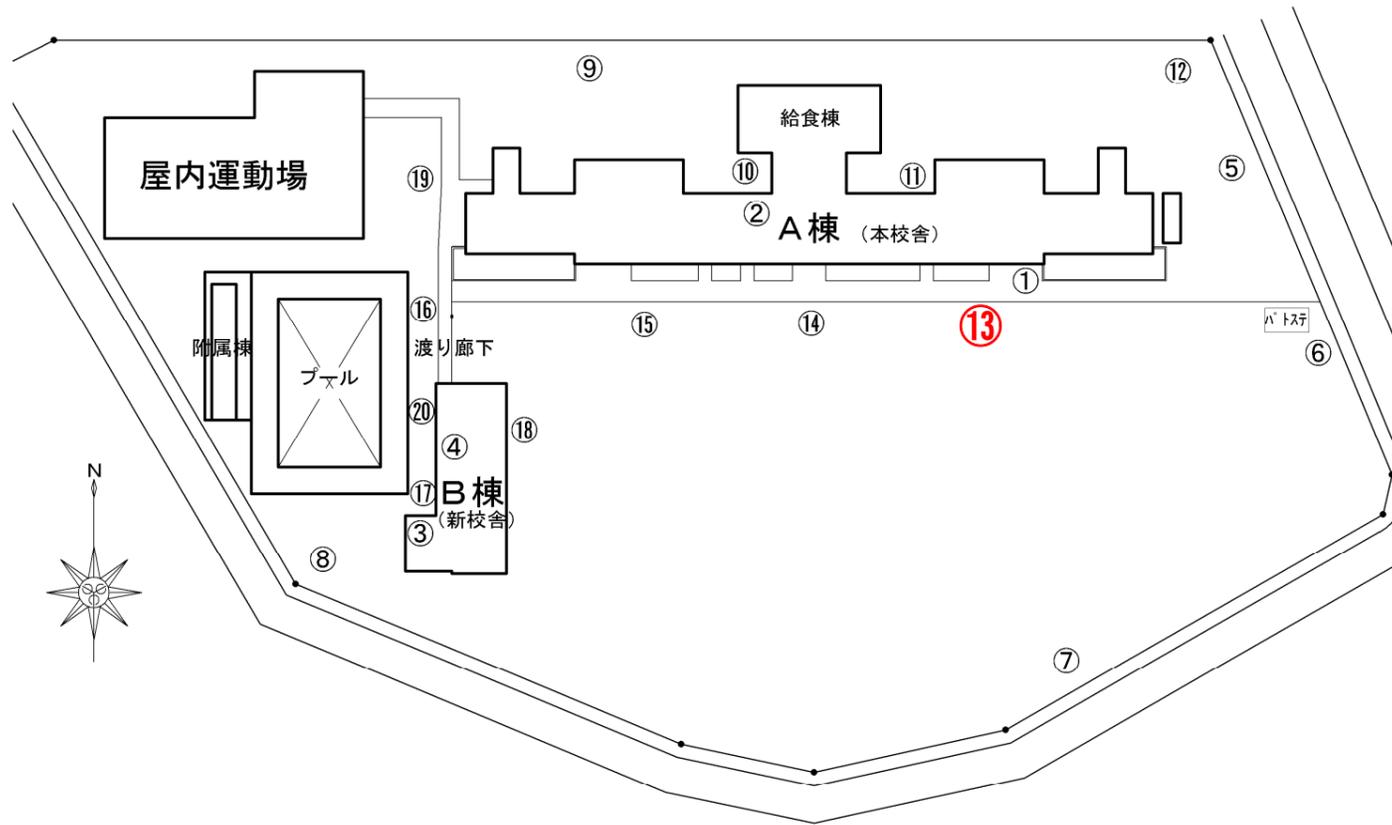
No.	測定地点	除染前			除染後		
		地表 5cm	地表 50cm	地表 1m	地表 5cm	地表 50cm	地表 1m
①	屋上 A棟 東側	0.07					
②	屋上 A棟 北側	0.11					
③	屋上 B棟 西側	0.13					
④	屋上 B棟 北側	0.12

No.	測定地点	除染前			除染後		
		地表 5cm	地表 50cm	地表 1m	地表 5cm	地表 50cm	地表 1m
⑤	正門中側溝 中央	0.23	0.11	0.15			
⑥	校庭東側 ジャングルジム	0.11					
⑦	校庭南側 (滑り台) 側溝	0.12					
⑧	プール南側 倉庫裏	0.18					
⑨	校庭A棟北側 (林)	0.11					
⑩	給食棟西 排水樹	0.49	0.16	0.16			
⑪	雨水樹	0.23	0.19	0.11			
⑫	雨水樹	0.33	0.15	0.10			
⑬	雨水樹 (水飲み場)	1.25	0.19	0.12	0.12	0.12	0.11
⑭	雨水樹 (入口)	0.19					
⑮	雨水樹 (昇降口)	0.13					
⑯	雨水樹 (渡り廊下)	0.13					
⑰	B棟雨水樹周辺	0.16					
⑱	B棟側溝	0.10					
⑲	A棟雨水樹 (通路)	0.20					
⑳	B棟通路雨水樹周辺	0.11

* 除染後の数値が空欄の測定地点につきましては、除染基準値以下でした。
