1 測定日：平成23年11月14日（月）

2 除染日：該当なし

* 除染後の数値が空欄の測定地点につきましては、除染基準値以下でした。

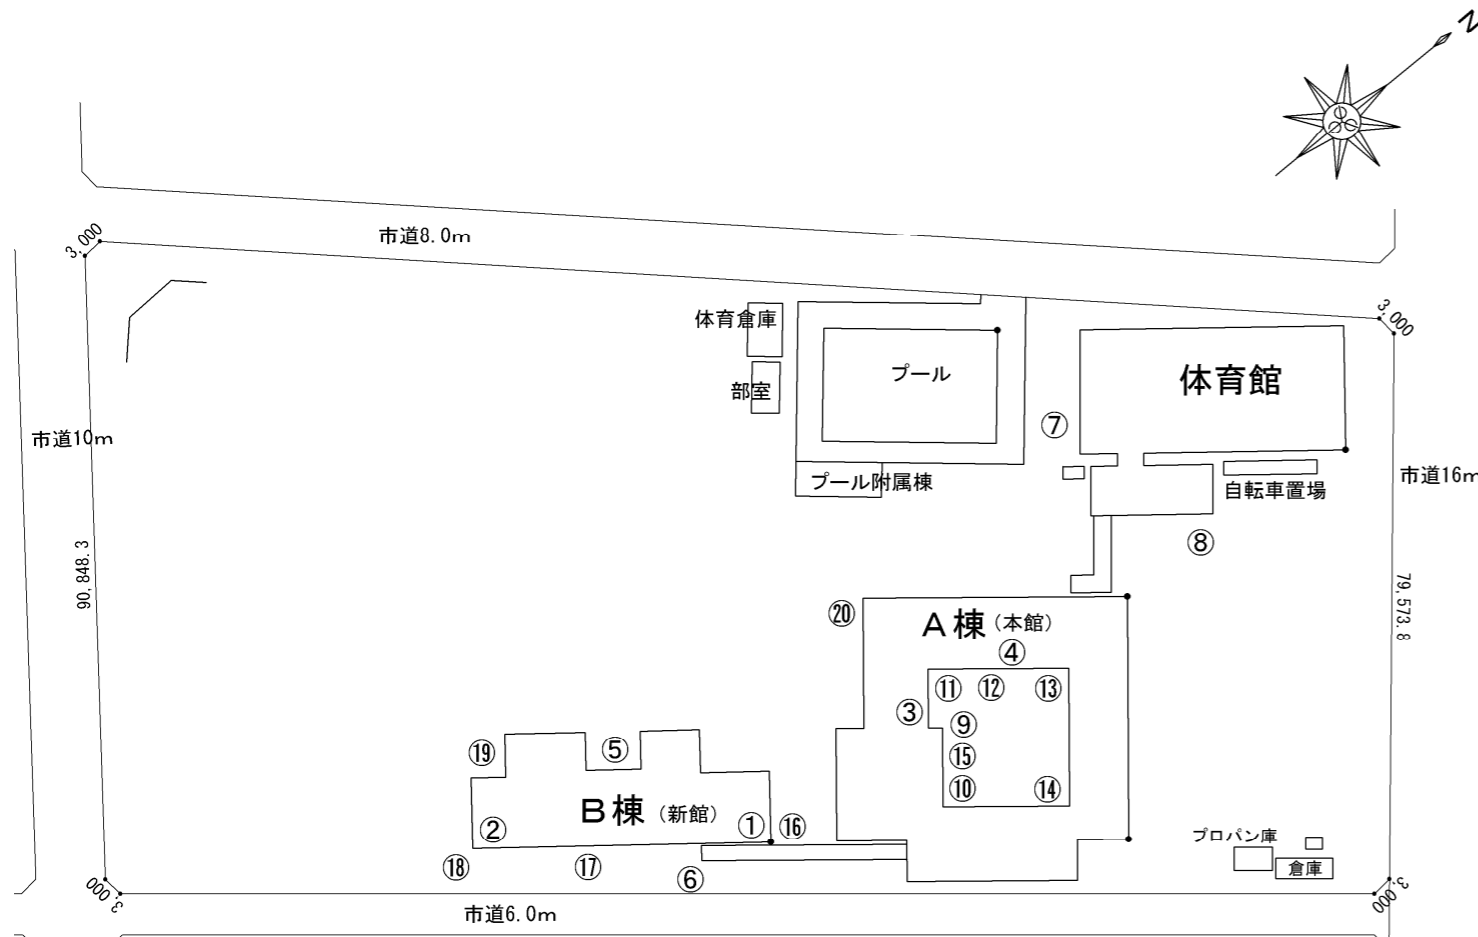
No.	測定地点	除染前			除染後		
		地表 5cm	地表 50cm	地表 1m	地表 5cm	地表 50cm	地表 1m
①	B棟RFルーフドレイン東	0.77	0.27	0.17			
②	B棟RFルーフドレイン西	0.30	0.21	0.13			
③	A棟RFルーフドレイン中央	0.17					
④	A棟RFルーフドレイン東	0.43	0.27	0.14

No.	測定地点	除染前			除染後		
		地表 5cm	地表 50cm	地表 1m	地表 5cm	地表 50cm	地表 1m
⑤	広場側溝	0.13					
⑥	広場	0.11					
⑦	更衣室雨樋の下	0.34	0.28	0.18			
⑧	テニスコート植栽（北）	0.27	0.14	0.09			
⑨	給食室前雨水樹	0.41	0.15	0.12			
⑩	雨水樹周囲	0.25	0.18	0.14			
⑪	雨水樹	0.30	0.13	0.15			
⑫	雨水樹	0.70	0.28	0.17			
⑬	雨水樹	0.49	0.21	0.20			
⑭	雨水樹	0.63	0.21	0.13			
⑮	給食室前（ふれあい広場）	0.18					
⑯	B棟雨水樹	0.17					
⑰	B棟雨樋周囲	0.14					
⑱	B棟西側側溝	0.09					
⑲	B棟北西側溝	0.09					
⑳	職員室前（大木の下）	0.14
