1 測定日：平成23年11月18日（金）

2 除染日：平成23年11月25日（金）

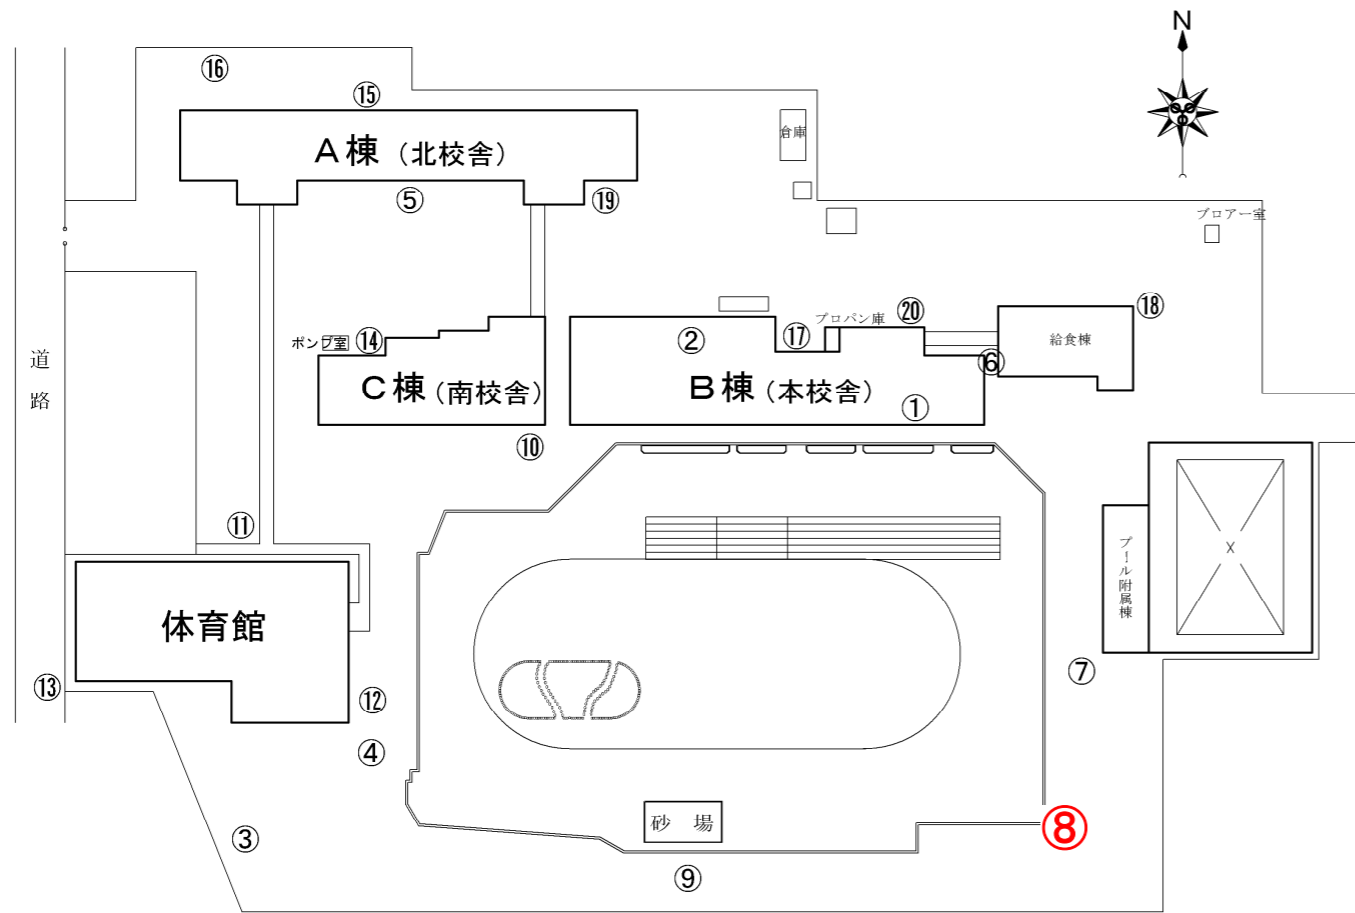
No.	測定地点	除染前			除染後		
		地表 5 cm	地表 50 cm	地表 1 m	地表 5 cm	地表 50 cm	地表 1 m
①	B棟屋上 排水口	0.13					
②	B棟屋上 雨樋下	0.10					
③	屋内運動場南側 防災倉庫脇	0.36	0.26	0.22			
④	体育館南側 U字溝	0.46	0.29	0.17

No.	測定地点	除染前			除染後		
		地表 5 cm	地表 50 cm	地表 1 m	地表 5 cm	地表 50 cm	地表 1 m
⑤	A棟南側 U字溝	0.16					
⑥	給食室 西側角	0.06					
⑦	プール付属棟南側 雨樋下	0.25	0.21	0.19			
⑧	校庭バックネット裏	0.28	0.33	0.25	0.37	0.22	0.17
⑨	校庭砂場	0.17					
⑩	C棟 東角 排水柵	0.26	0.23	0.13			
⑪	屋内運動場北側通路 U字溝	0.16					
⑫	屋内運動場東側 雨樋下	0.10					
⑬	屋内運動場西側角 雨樋下	0.12					
⑭	C棟北側 雨樋下	0.18					
⑮	A棟北側 雨樋下	0.29					
⑯	A棟北側 畑	0.08					
⑰	B棟北側 玄関脇	0.23	0.13	0.09			
⑱	給食棟 北東角	0.17					
⑲	A棟南側 雨樋下	0.18					
⑳	B棟北側玄関脇 雨樋	0.13

* 除染後の数値が空欄の測定地点につきましては、除染基準値以下でした。
