1 測定日：平成23年11月18日（金）

2 除染日：平成23年11月24日（木）

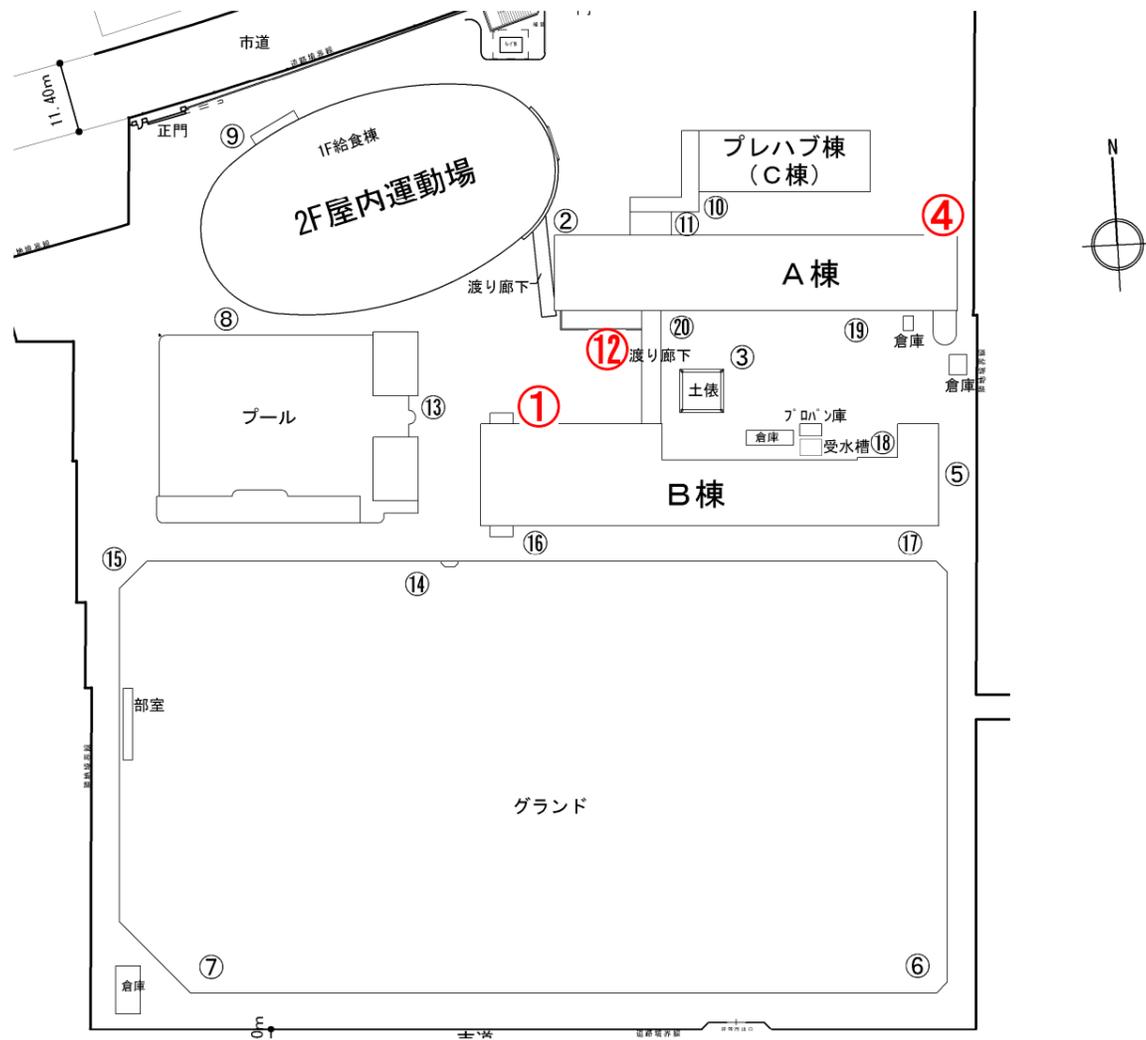
No.	測定地点	除染前			除染後		
		地表 5 cm	地表 50 cm	地表 1 m	地表 5 cm	地表 50 cm	地表 1 m
①	B棟玄関前 排水樹	1.18	0.68	0.22	0.25	0.22	0.19
②	B棟渡り廊下脇 U字溝雨樋下	0.51	0.32	0.21			
③	土俵 北角	0.15					
④	A棟 東角 排水樹	0.58	0.43	0.25	0.58	0.14	0.14

No.	測定地点	除染前			除染後		
		地表 5 cm	地表 50 cm	地表 1 m	地表 5 cm	地表 50 cm	地表 1 m
⑤	B棟 東 雨樋下	0.13					
⑥	校庭 東南角 排水樹	0.47	0.25	0.21			
⑦	校庭 南西角 排水樹	0.42	0.27	0.21			
⑧	プール 北側 排水樹	0.42	0.25	0.22			
⑨	体育館北玄関脇 雨樋	0.13					
⑩	プレハブ棟 南角 雨樋	0.13					
⑪	A棟 北側 雨樋下 U字溝	0.75	0.30	0.16			
⑫	A棟 南側通路脇 雨樋下	1.00	0.40	0.27	0.22	0.15	0.13
⑬	プール脇	0.16					
⑭	校庭 北側 U字溝	0.14					
⑮	校庭バックネット裏	0.12					
⑯	B棟 南西 植え込み	0.09					
⑰	B棟 東側 植え込み	0.06					
⑱	B棟受水槽脇 雨樋下	0.17					
⑲	A棟 南側 雨樋下	0.16					
⑳	A棟 南側 雨樋下	0.18

\* 除染後の数値が空欄の測定地点につきましては、除染基準値以下でした。
