1 測定日：平成23年11月14日（月）

2 除染日：平成23年11月17日（木）

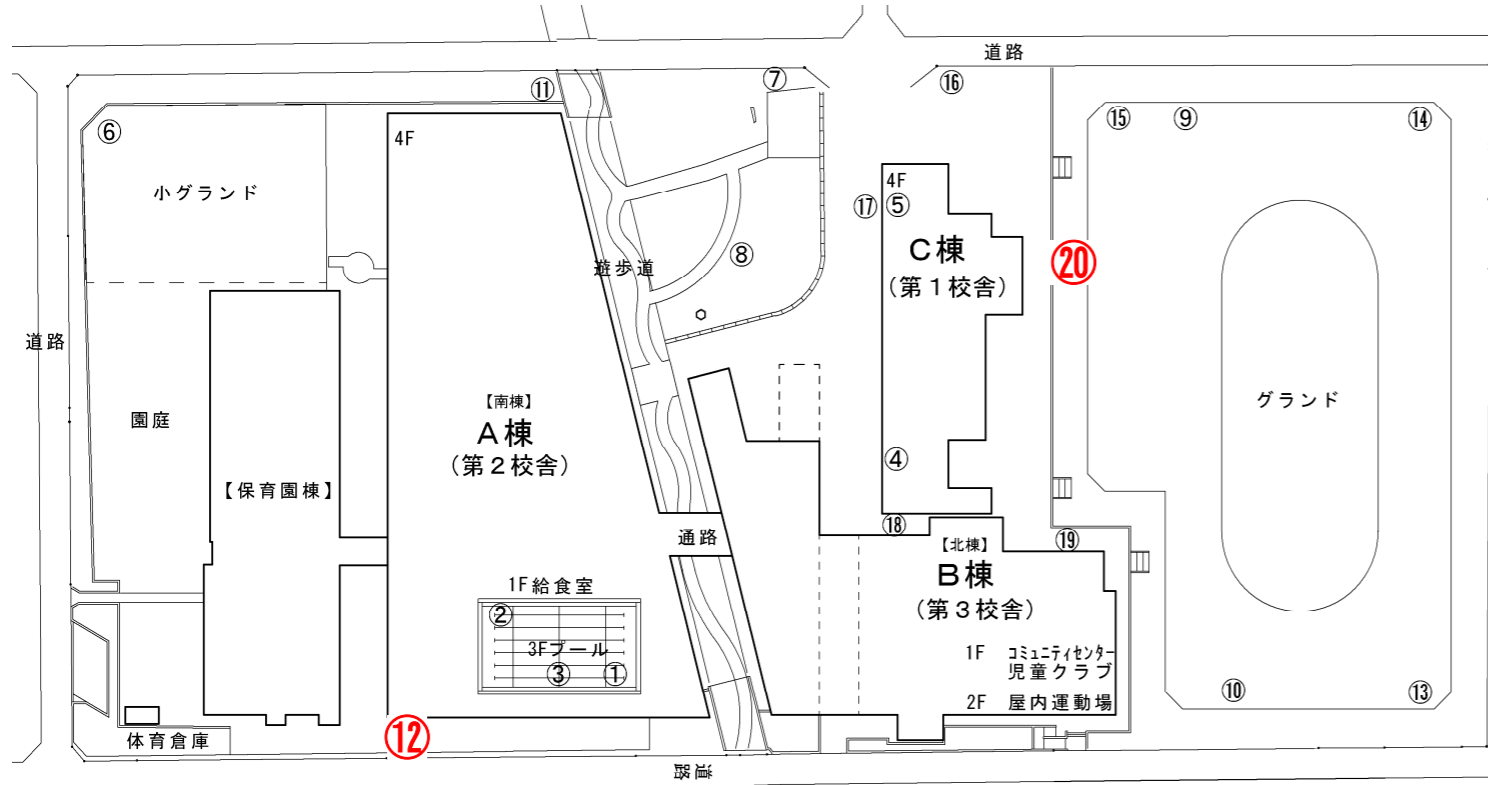
* 除染後の数値が空欄の測定地点につきましては、除染基準値以下でした。

No.	測定地点	除染前			除染後		
		地表 5cm	地表 50cm	地表 1m	地表 5cm	地表 50cm	地表 1m
①	ルーフドレイン (屋上プール)	0.15					
②	ルーフドレイン (屋上プール)	0.11					
③	プール雨樋	0.20					
④	4Fベランダ雨水樹	0.04

No.	測定地点	除染前			除染後		
		地表 5cm	地表 50cm	地表 1m	地表 5cm	地表 50cm	地表 1m
⑤	4Fベランダ雨水樹	0.07					
⑥	土俵横のU字溝	0.18					
⑦	正門横植え込み	0.08					
⑧	花壇横U字溝	0.11					
⑨	校庭 U字溝	0.22					
⑩	校庭 U字溝	0.19					
⑪	雨水樹	0.43	0.31	0.16			
⑫	給食室横 U字溝	2.72	1.27	0.57	0.20	0.21	0.20
⑬	校庭 U字溝	0.12					
⑭	校庭 U字溝	0.22					
⑮	池周辺	0.16					
⑯	正門 U字溝	0.17					
⑰	水飲み場雨水樹	0.14					
⑱	雨水樹	0.14					
⑲	雨水樹	0.23	0.25	0.18			
⑳	校庭掲揚台前 U字溝	0.25	0.29	0.25	0.18	0.17	0.16
