1 測定日：平成23年11月16日（水）

2 除染日：該当なし

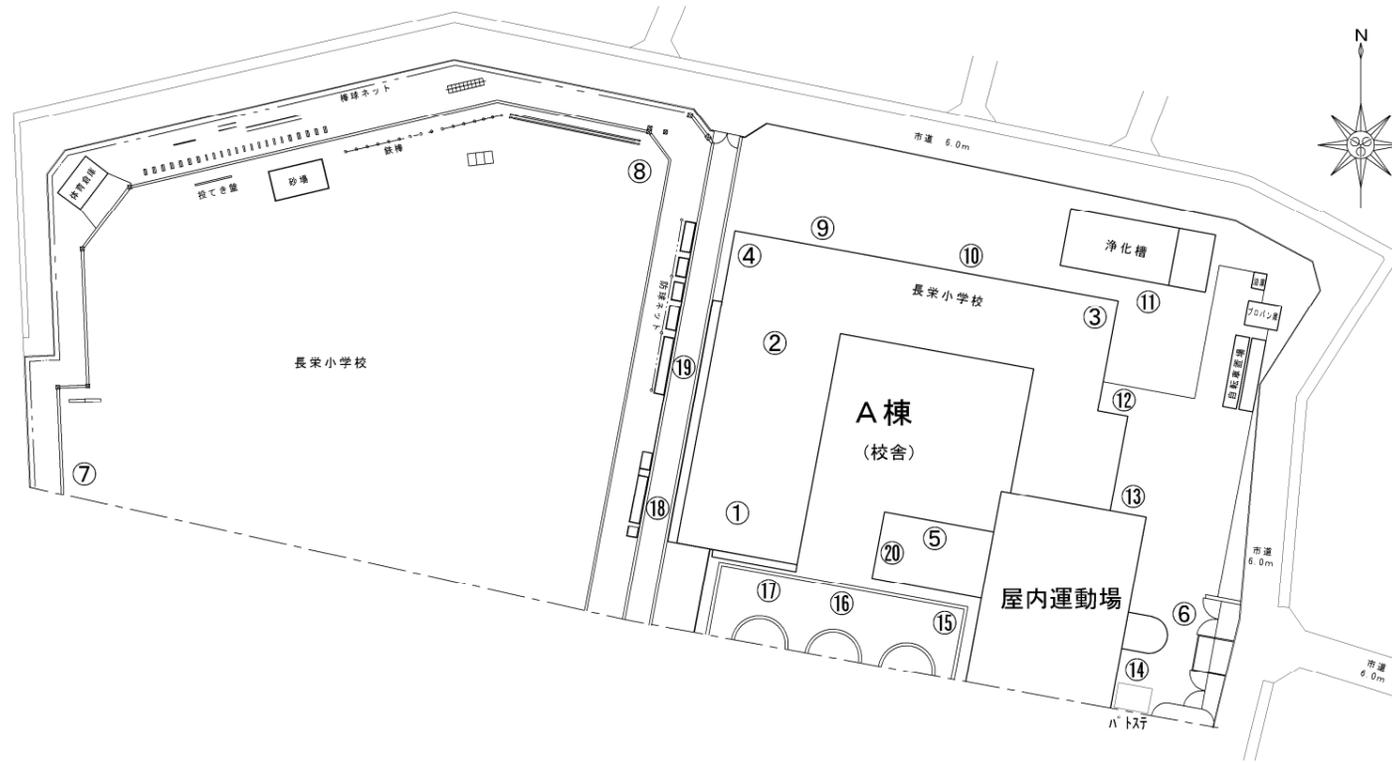
No.	測定地点	除染前			除染後		
		地表 5cm	地表 50cm	地表 1m	地表 5cm	地表 50cm	地表 1m
①	4Fプール 南側	0.07					
②	4Fプール シャワー床	0.08					
③	屋上 北東側	0.43	0.26	0.17			
④	屋上 北西側	0.23	0.22	0.13

No.	測定地点	除染前			除染後		
		地表 5cm	地表 50cm	地表 1m	地表 5cm	地表 50cm	地表 1m
⑤	中庭 砂場	0.10					
⑥	正門 花壇	0.11					
⑦	校庭 西側 柳の木の下	0.21					
⑧	校庭 北側 排水桝	0.23	0.08	0.11			
⑨	A棟 北側 排水桝	0.08					
⑩	A棟 北側 排水桝	0.14					
⑪	雨水桝周囲	0.07					
⑫	雨水桝	0.17					
⑬	雨水桝	0.10					
⑭	雨水桝	0.23	0.10	0.08			
⑮	雨水桝	0.27	0.15	0.12			
⑯	雨水桝 (来校者入口)	0.36	0.11	0.09			
⑰	雨水桝 (職員入口)	0.15					
⑱	雨水桝周囲 (校舎南西角)	0.12					
⑲	雨水桝周囲 (西中央)	0.12					
⑳	雨水桝 (中庭中央西)	0.23	0.15	0.10
