1 測定日：平成23年11月17日（木）

2 除染日：平成23年11月22日（火）

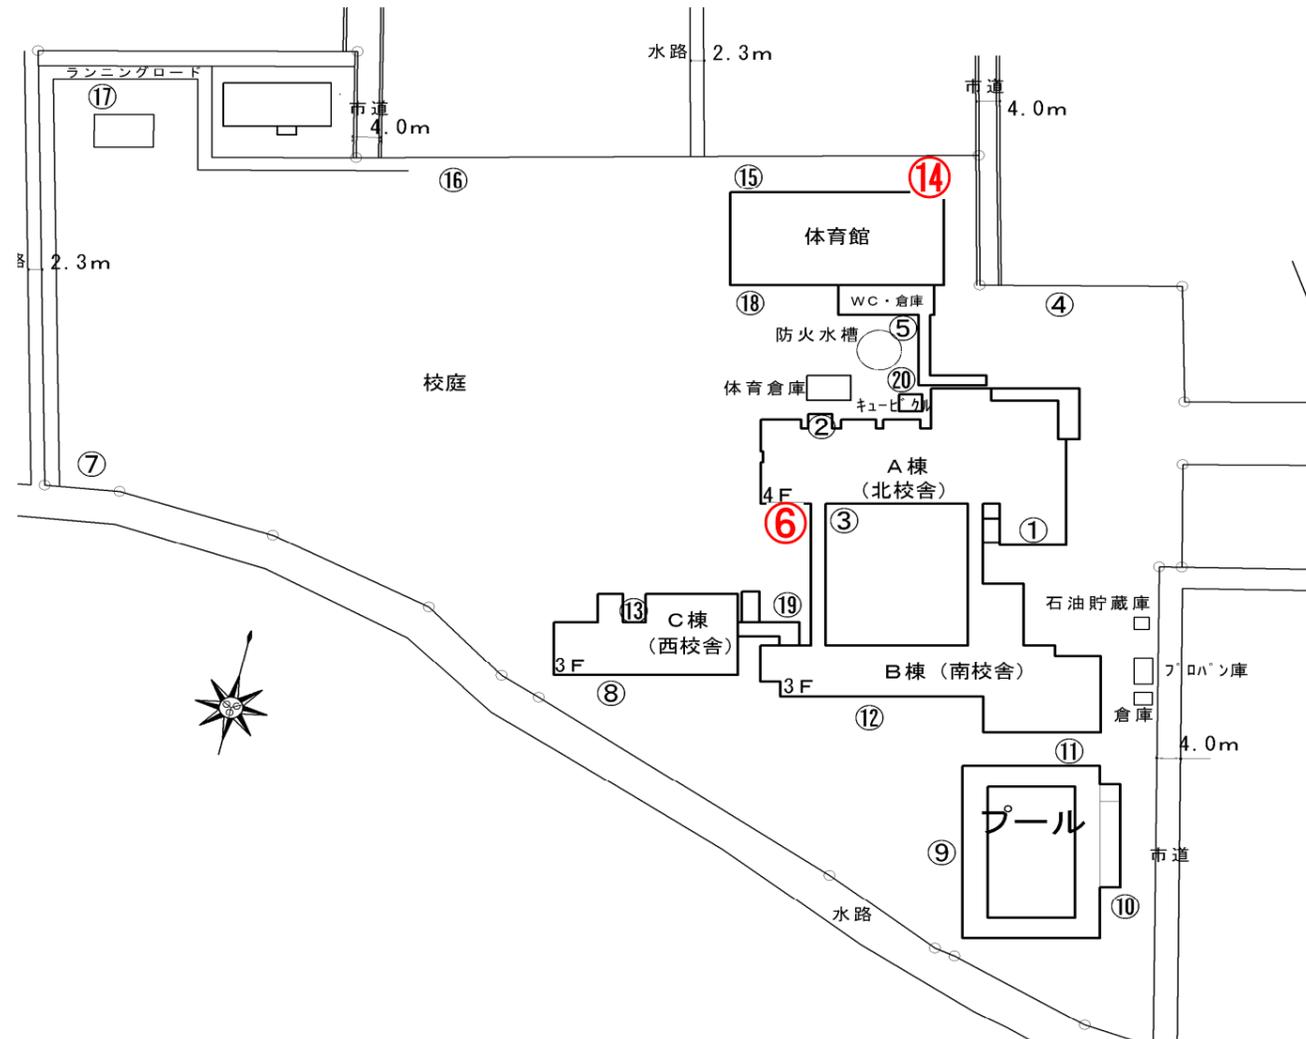
No.	測定地点	除染前			除染後		
		地表 5cm	地表 50cm	地表 1m	地表 5cm	地表 50cm	地表 1m
①	屋上A棟ルーフトレイン	0.15					
②	屋上A棟 雨樋下	0.09					
③	中庭 排水柵	0.69	0.35	0.19			
④	やはたの森	0.19

No.	測定地点	除染前			除染後		
		地表 5cm	地表 50cm	地表 1m	地表 5cm	地表 50cm	地表 1m
⑤	体育館前トイレ脇	0.50	0.40	0.21			
⑥	保健室前 雨樋下	2.42	0.96	0.34	0.42	0.15	0.18
⑦	校庭西角地マス下	0.11					
⑧	C棟 (西校舎) 雨樋下	0.10					
⑨	プール南前水田	0.11					
⑩	プール脇雨樋下	0.26	0.17	0.14			
⑪	給食室雨樋下	0.21					
⑫	B棟 (南校舎) 雨樋下	0.07					
⑬	C棟 (西校舎) 北側雨樋下	0.18					
⑭	体育館北側雨樋下	1.74	0.59	0.35	0.35	0.28	0.19
⑮	体育館北側雨樋下	0.21					
⑯	校庭北側 U字溝	0.15					
⑰	校庭北側 (砂場脇) U字溝	0.38	0.21	0.16			
⑱	体育館南側 雨樋下	0.10					
⑲	C棟東側 排水柵	0.24	0.15	0.11			
⑳	A棟北側連絡通路脇 雨樋下	0.23	0.24	0.19

* 除染後の数値が空欄の測定地点につきましては、除染基準値以下でした。
