1 測定日：平成23年11月11日（金）

2 除染日：平成23年11月15日（火）

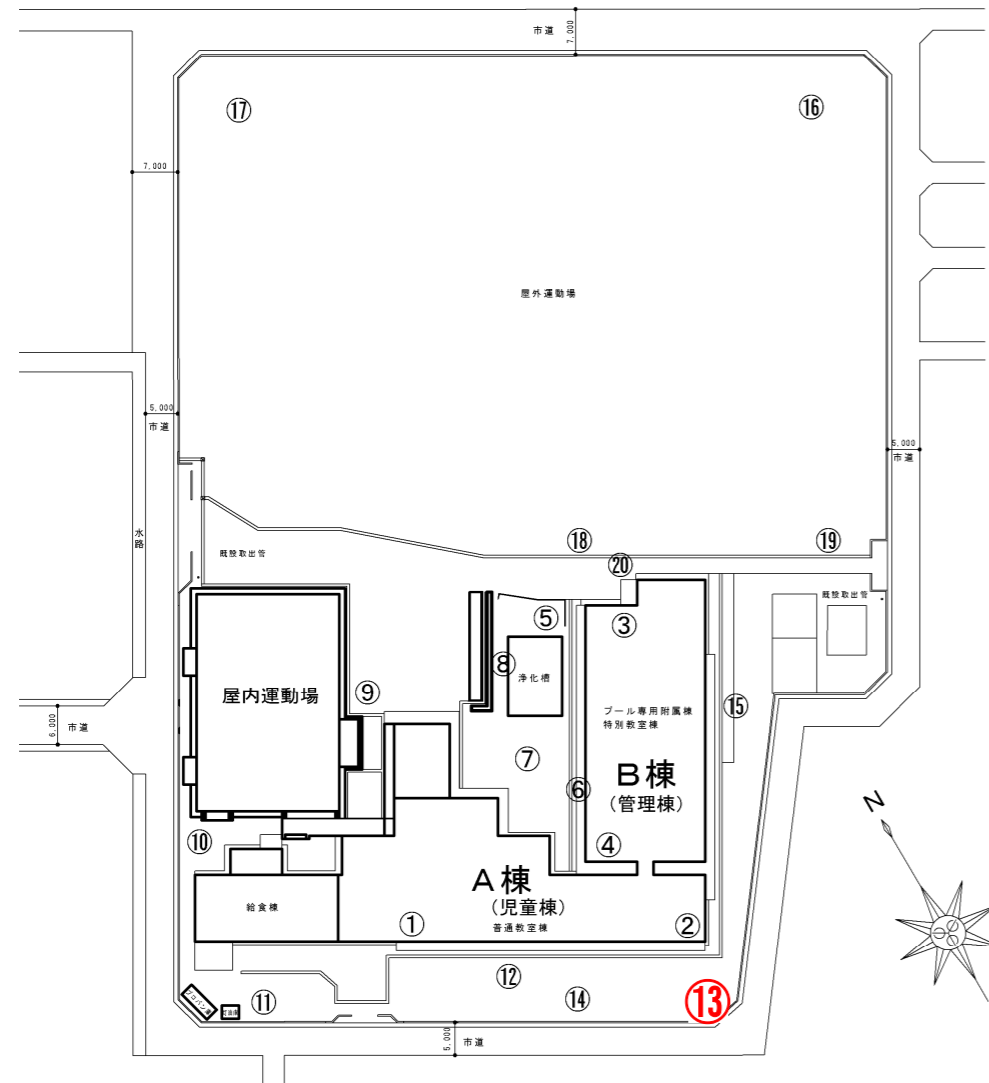
\* 除染後の数値が空欄の測定地点につきましては、除染基準値以下でした。

No.	測定地点	除染前			除染後		
		地表 5 cm	地表 50 cm	地表 1 m	地表 5 cm	地表 50 cm	地表 1 m
①	A棟屋上	0.45	0.11	0.10			
②	A棟屋上	0.61	0.26	0.10			
③	屋上プール	0.13					
④	屋上プール	0.11

No.	測定地点	除染前			除染後		
		地表 5 cm	地表 50 cm	地表 1 m	地表 5 cm	地表 50 cm	地表 1 m
⑤	B棟流し	0.10					
⑥	B棟雨樋	0.14					
⑦	B棟中庭	0.15					
⑧	自転車置き場雨樋	0.23	0.22	0.16			
⑨	屋内運動場雨樋	0.19					
⑩	屋内運動場横植え込み	0.12					
⑪	プロパン置き場横植え込み	0.17					
⑫	A棟南側軒下	0.16					
⑬	百葉箱付近（花壇）	2.37	1.17	0.51	0.21	0.13	0.10
⑭	A棟南ヘチマ棚	0.16					
⑮	八幡保育園分室雨樋	0.09					
⑯	運動場北タイヤ遊具	0.11					
⑰	運動場西北角	0.15					
⑱	U字溝	0.17					
⑲	U字溝	0.14					
⑳	B棟雨樋（職員玄関）	0.10
