1 測定日：平成23年11月17日（木）

2 除染日：平成23年11月21日（月）

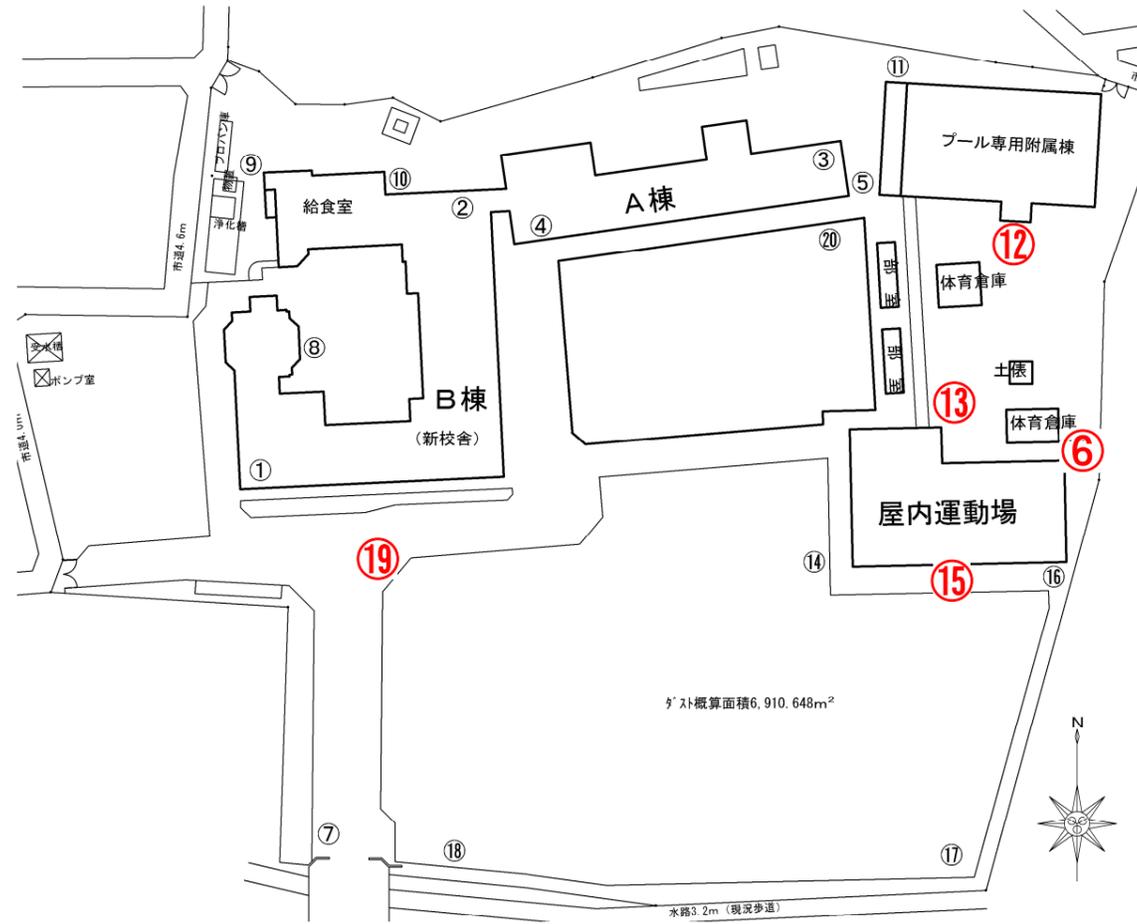
* 除染後の数値が空欄の測定地点につきましては、除染基準値以下でした。

No.	測定地点	除染前			除染後		
		地表 5cm	地表 50cm	地表 1m	地表 5cm	地表 50cm	地表 1m
①	B棟ルーフトレイン（屋上）	0.49	0.25	0.16			
②	B棟ルーフトレイン（屋上）	0.22					
③	A棟ルーフトレイン（屋上）	0.09					
④	A棟ルーフトレイン（屋上）	0.12

No.	測定地点	除染前			除染後		
		地表 5cm	地表 50cm	地表 1m	地表 5cm	地表 50cm	地表 1m
⑤	A棟 雨樋	0.64	0.35	0.22			
⑥	屋内運動場 雨樋	0.77	0.42	0.26	0.45	0.36	0.21
⑦	雨水樹	0.15					
⑧	中庭 雨水樹	0.24	0.26	0.19			
⑨	給食棟横 雨水樹	0.15					
⑩	玄関横	0.13					
⑪	プール棟 雨樋	0.24	0.25	0.16			
⑫	プール棟 雨樋	0.53	0.59	0.32	0.40	0.23	0.17
⑬	渡り廊下脇 雨樋	0.48	0.41	0.31	0.23	0.22	0.20
⑭	U字溝	0.21					
⑮	屋内運動場 雨樋周辺	1.29	0.87	0.55	0.39	0.27	0.21
⑯	屋内運動場 雨樋周辺	0.30	0.31	0.19			
⑰	校庭	0.20					
⑱	砂場	0.16					
⑲	U字溝	0.22	0.22	0.23	0.21	0.20	0.10
⑳	テニス・バスケットコート	0.23	0.13	0.10
