開発事業等に伴う下水道の布設に関する写真整理について

埋め戻し標準図

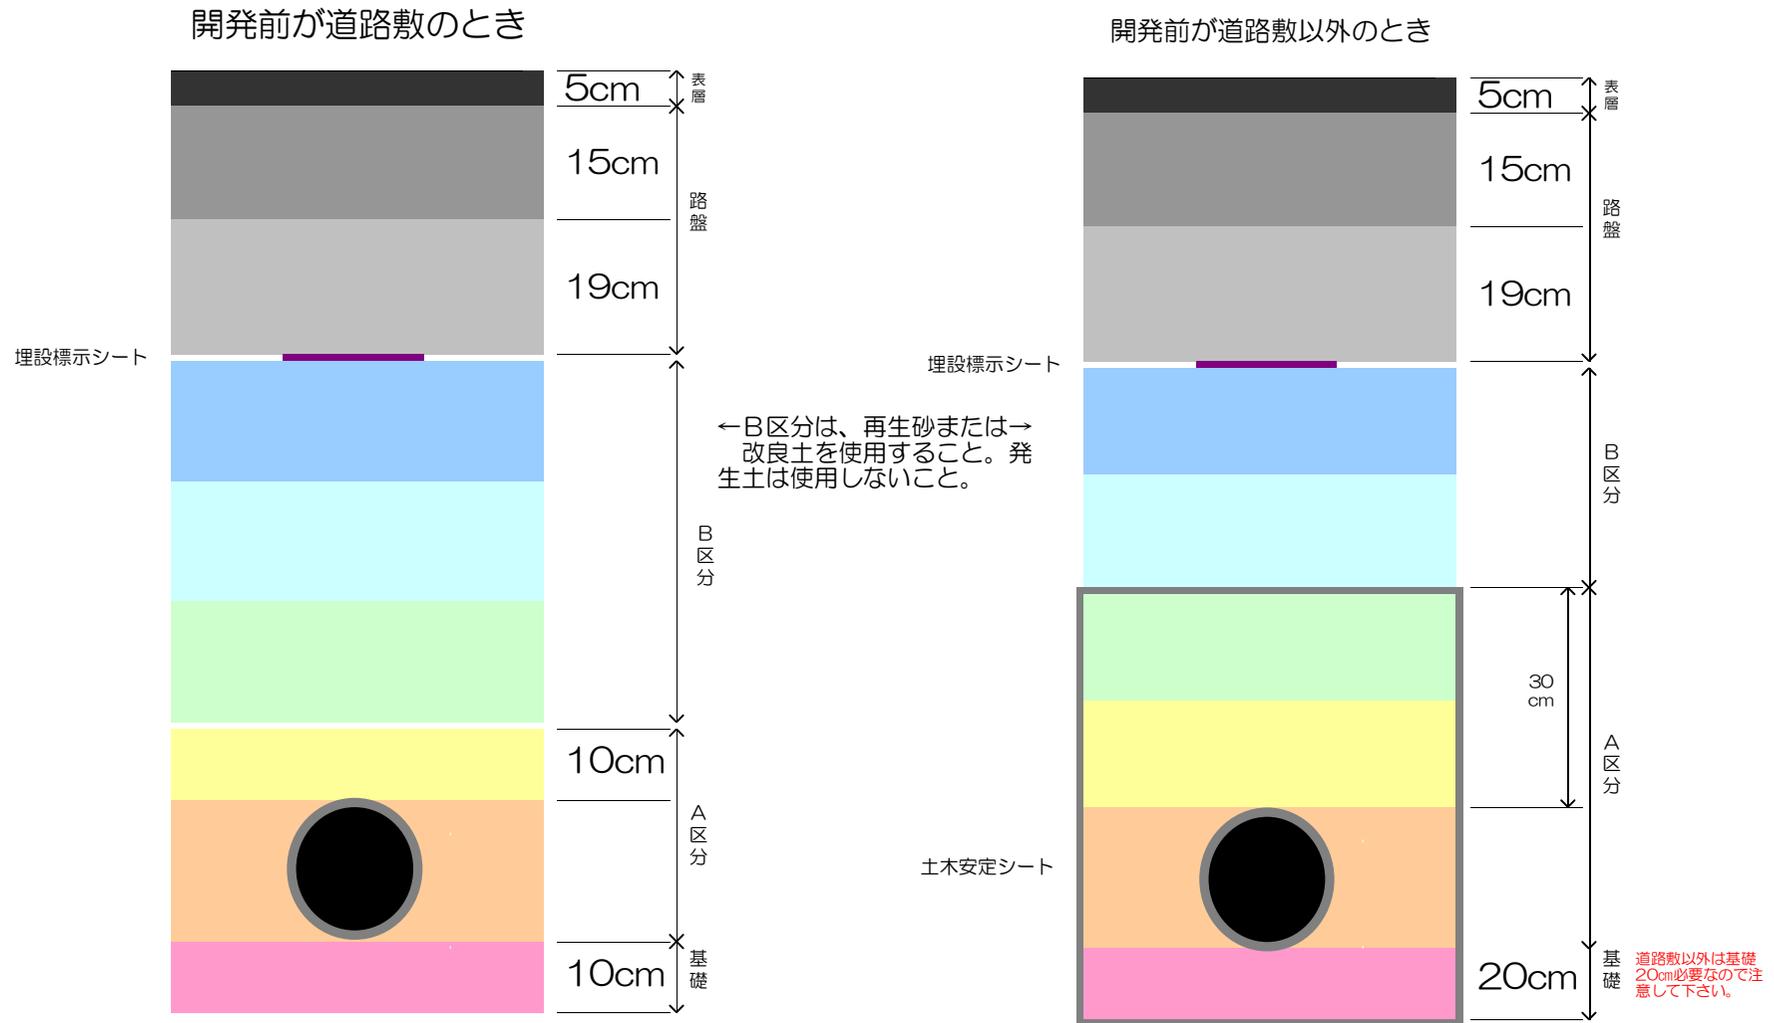
※埋戻厚は20cm以下にして転圧をしてください。

※舗装面に応じて転圧状況と検測状況を撮影してください。

※取付管も本管と同様に写真貼付して下さい。

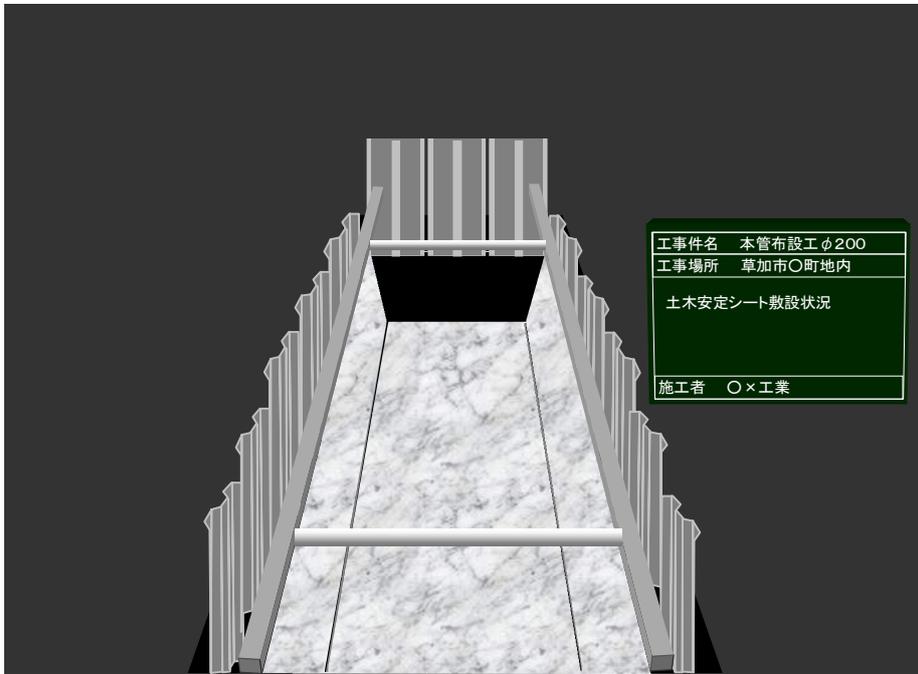
No. 1

本管布設工φ200

砂基礎工

土木安定シート敷設状況

(開発前が道路敷の場合不要)

※平均掘削深 H<1.5 素堀(矢板なし)
 ※平均掘削深 H≥1.5 山留を施す

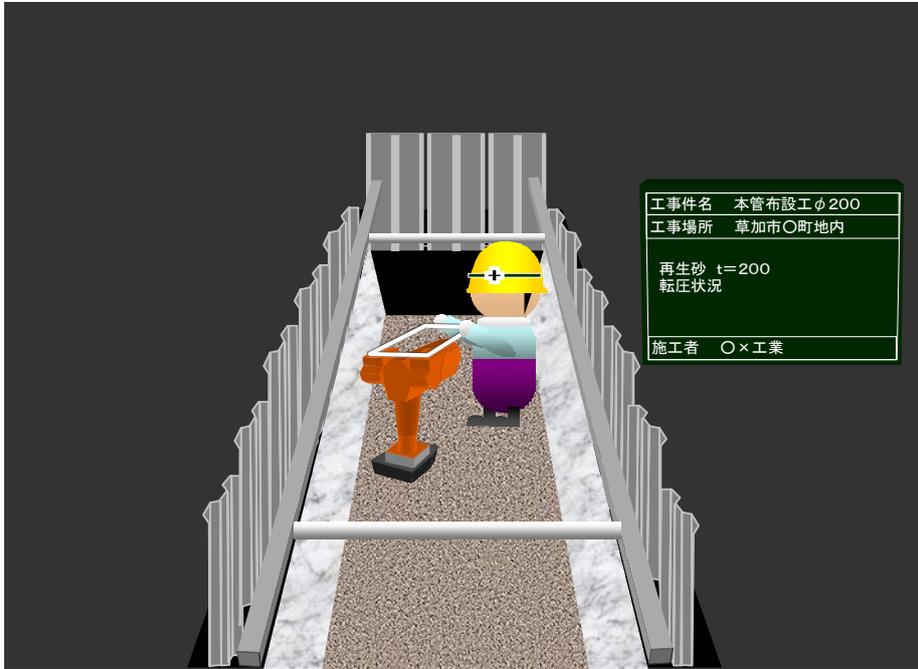
No. 1

本管布設工φ200

砂基礎工

再生砂t=200 転圧状況

(開発前が道路敷の場合t=100)

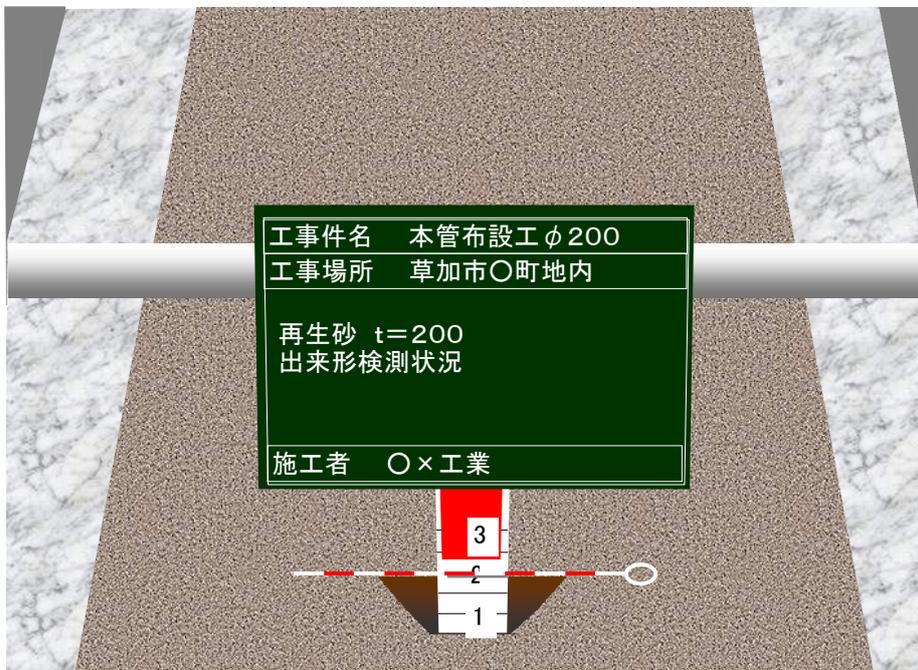
No. 1

本管布設工φ200

砂基礎工

再生砂t=200 出来形検測状況

(開発前が道路敷の場合t=100)

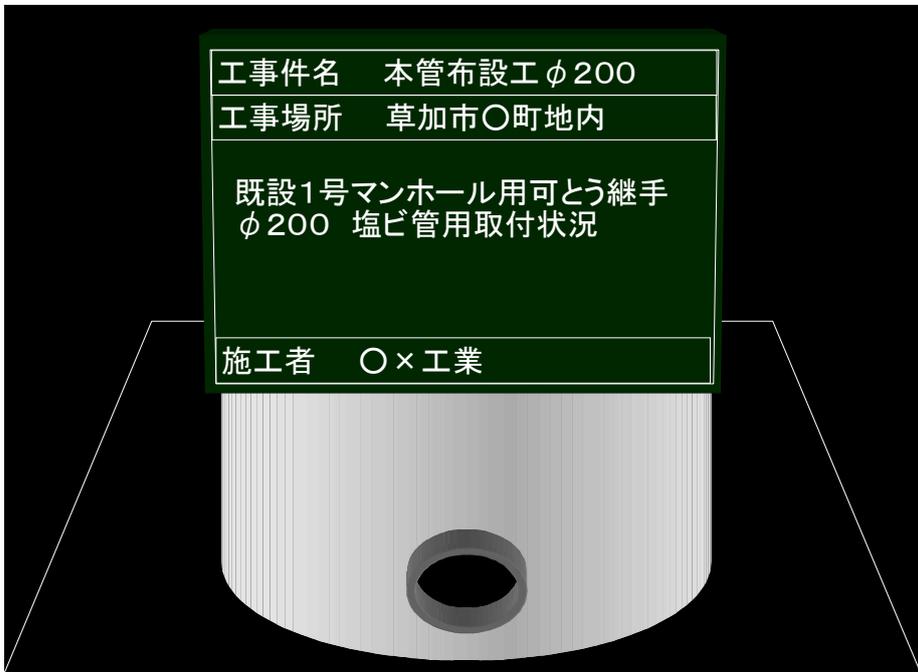
No. 1

本管布設工 φ200

既設1号マンホール可とう継手

φ200 塩ビ管用取付状況

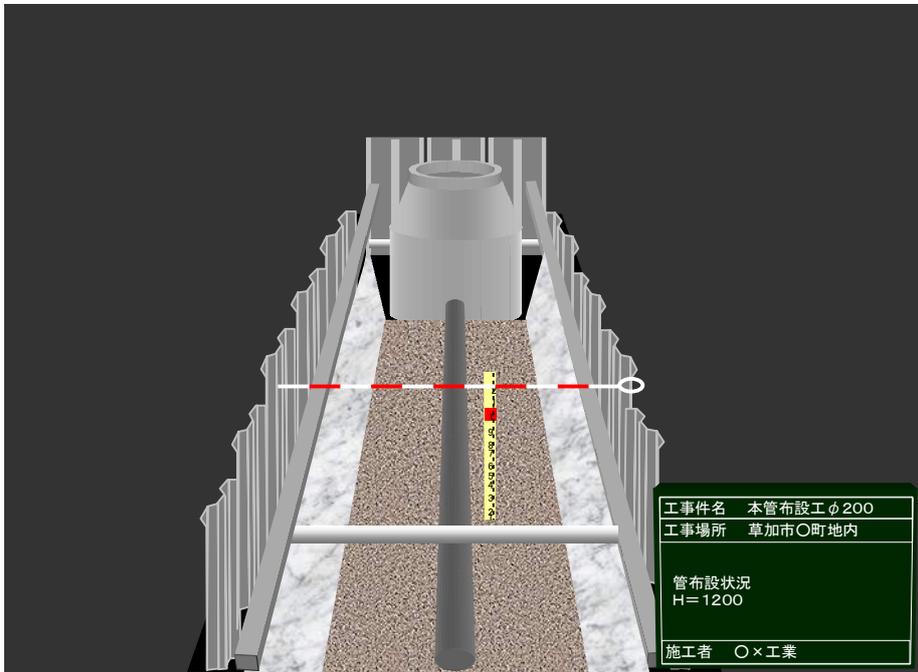
No. 1

本管布設工 φ200

管布設状況

H=1200

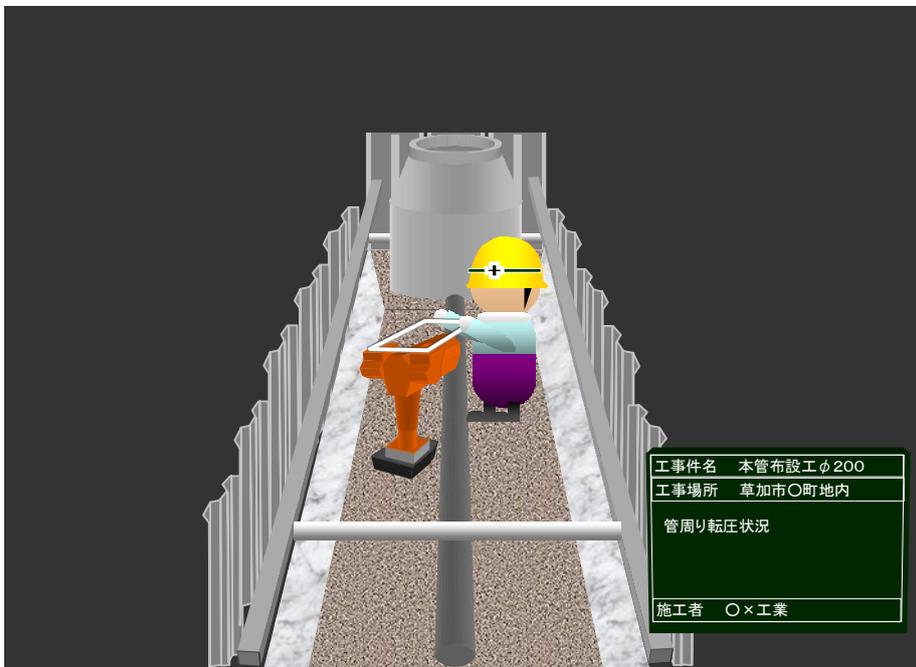
No. 1

本管布設工 ϕ 200

管周り転圧状況

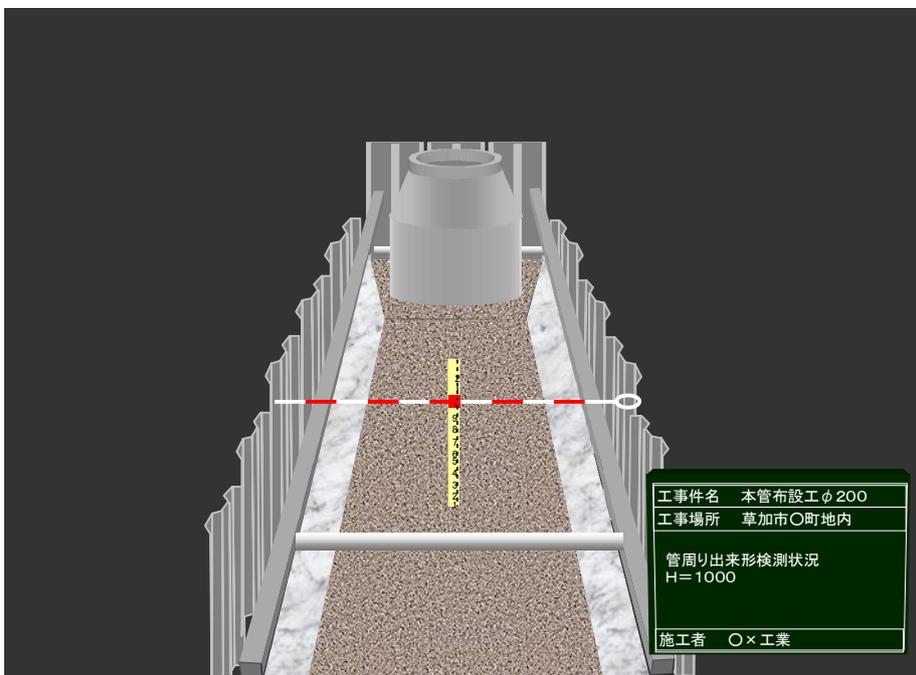
No. 1

本管布設工 ϕ 200

管周り出来形検測状況

H=1000

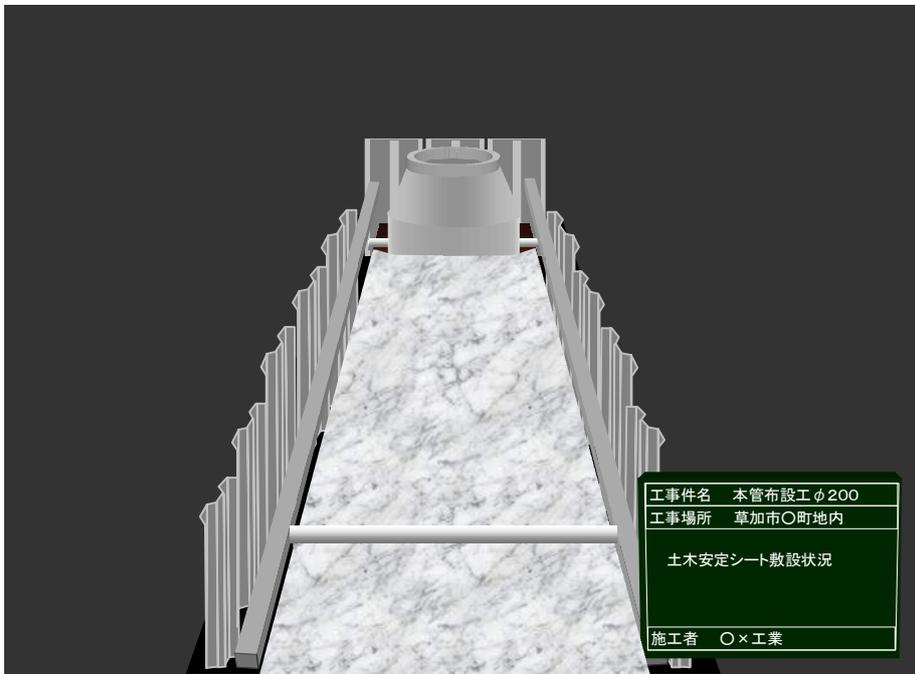
No. 1

本管布設工φ200

土木安定シート敷設状況

A区分上

(開発前が道路敷の場合不要)

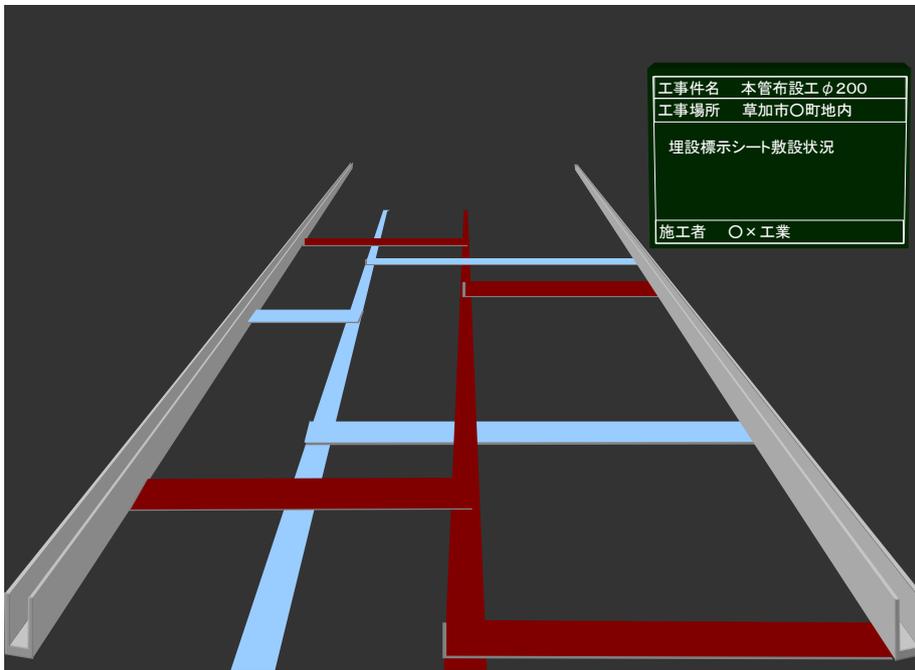
No. 1

本管布設工φ200

管明示シート工

埋設表示シート敷設状況

B区分上

※B区分は、再生砂または、改良土を使用し、

発生土は使用しないこと。

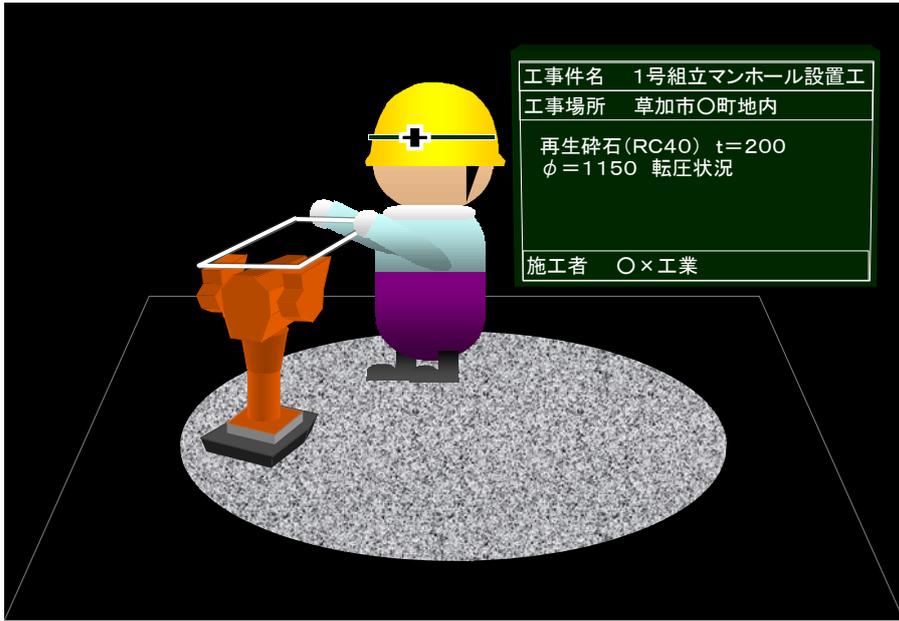
No.2

1号組立マンホール設置工

砕石基礎工

再生碎石(RC40) t=200

φ=1150 転圧状況

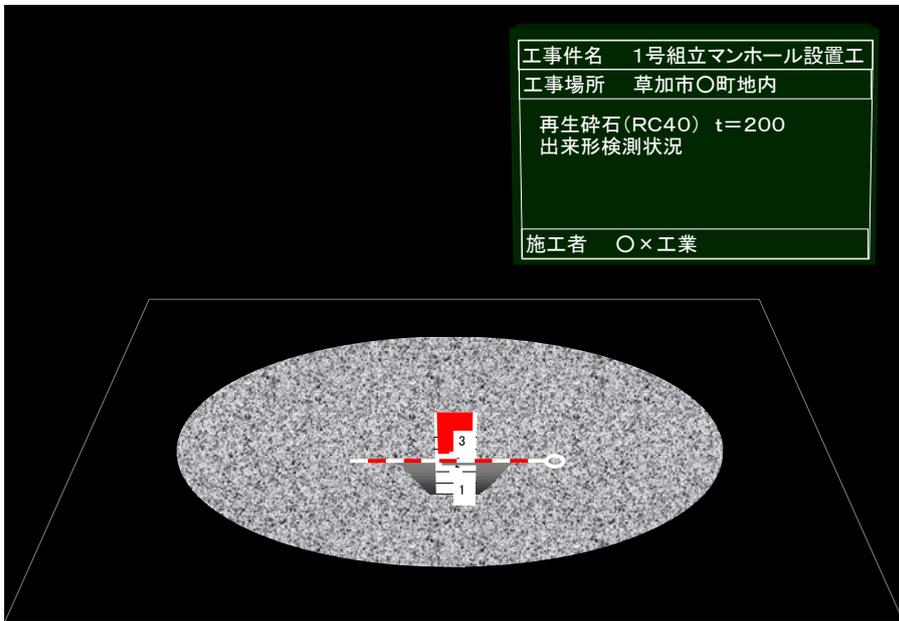
No.2

1号組立マンホール設置工

砕石基礎工

再生碎石(RC40) t=200

出来形検測状況

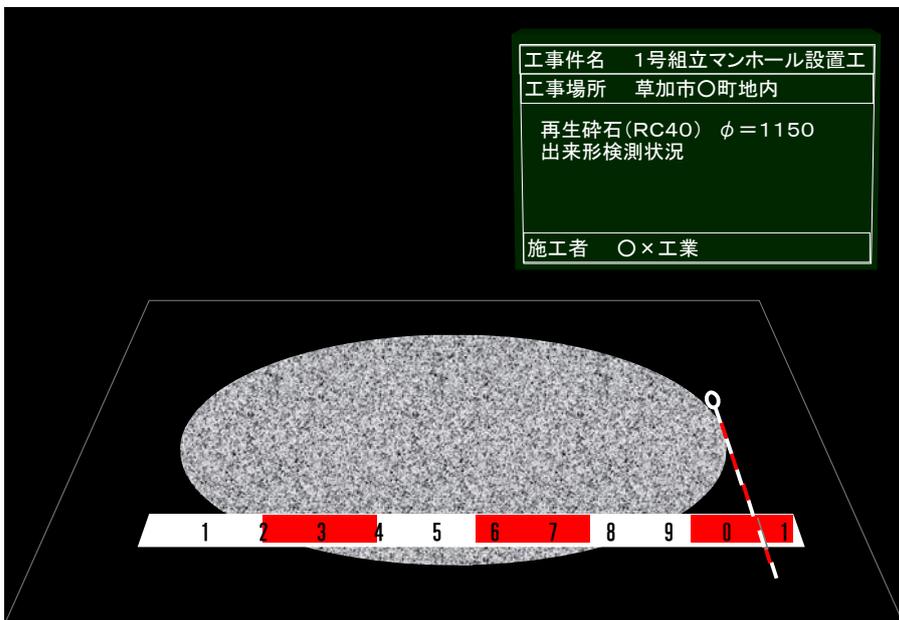
No.2

1号組立マンホール設置工

砕石基礎工

再生碎石(RC40) φ=1150

出来形検測状況

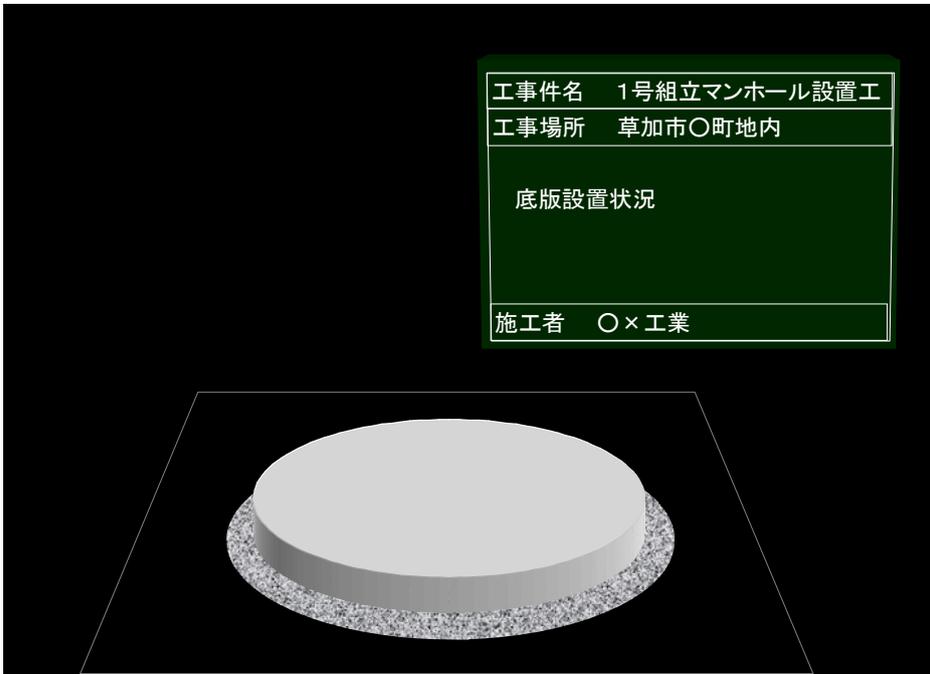
No.2

1号組立マンホール設置工

底版設置状況

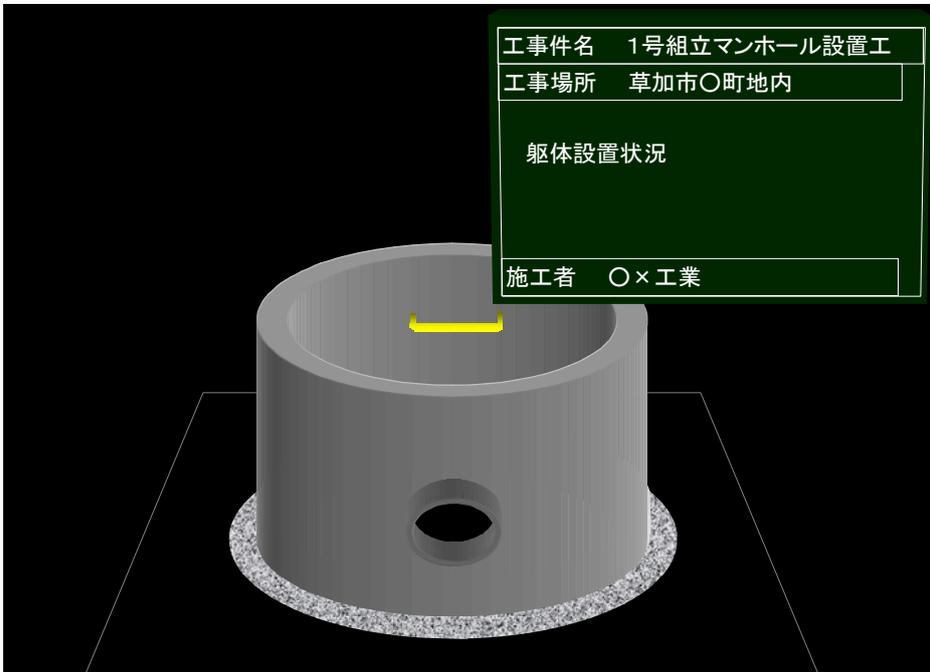
No.2

1号組立マンホール設置工

躯体設置状況

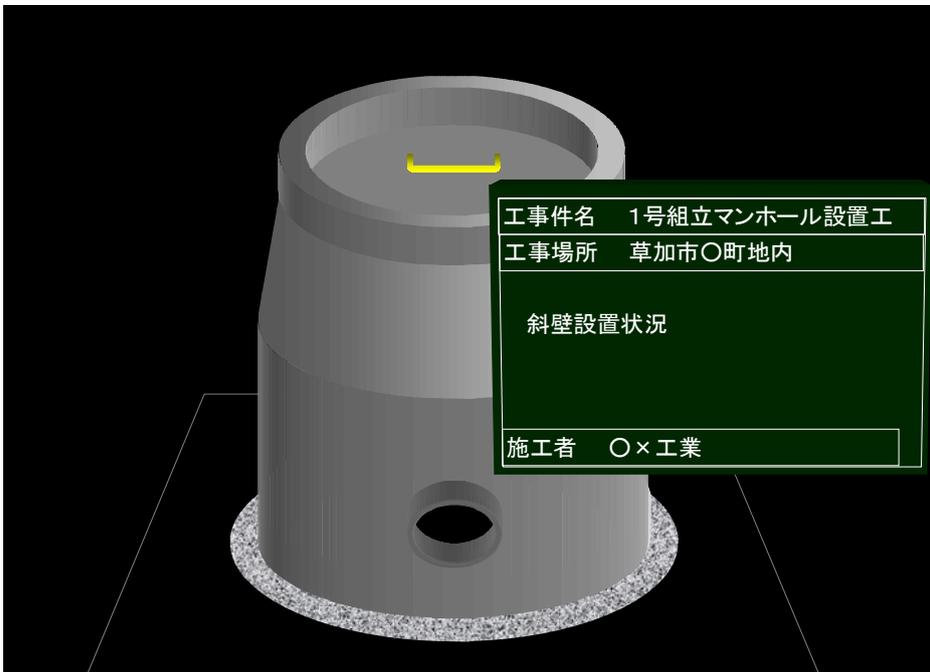
No.2

1号組立マンホール設置工

斜壁設置状況

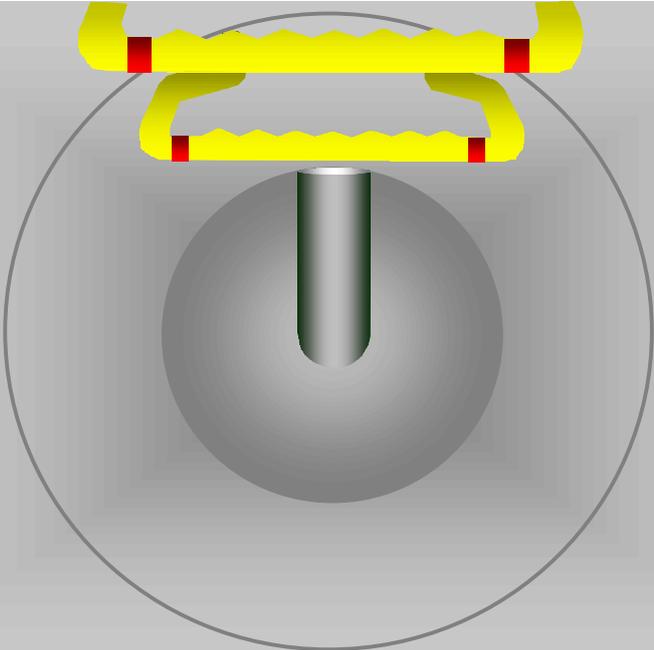
No.2

1号組立マンホール設置工

インバート築造完了

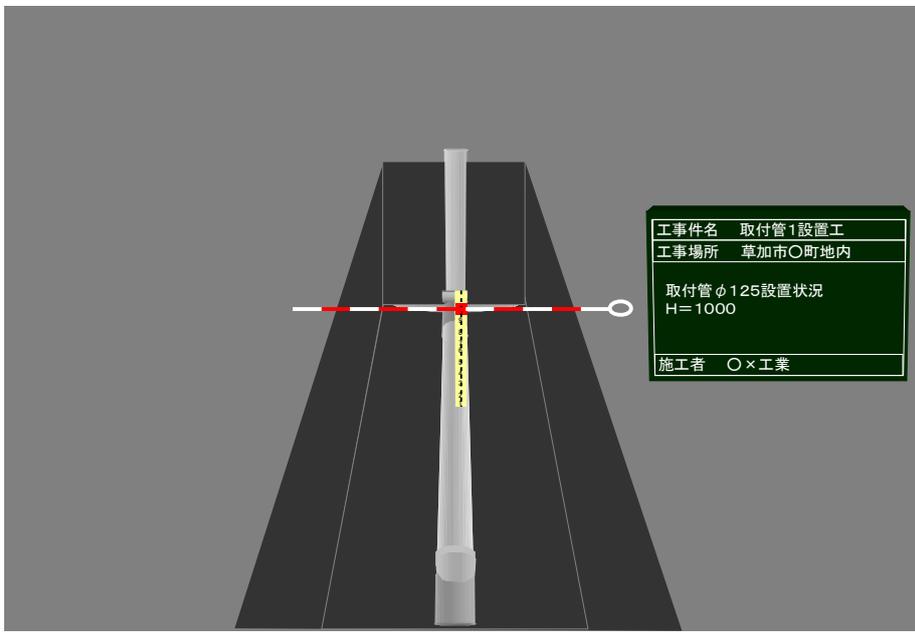
No.3

取付管1設置工

取付管φ125設置状況

H=1000

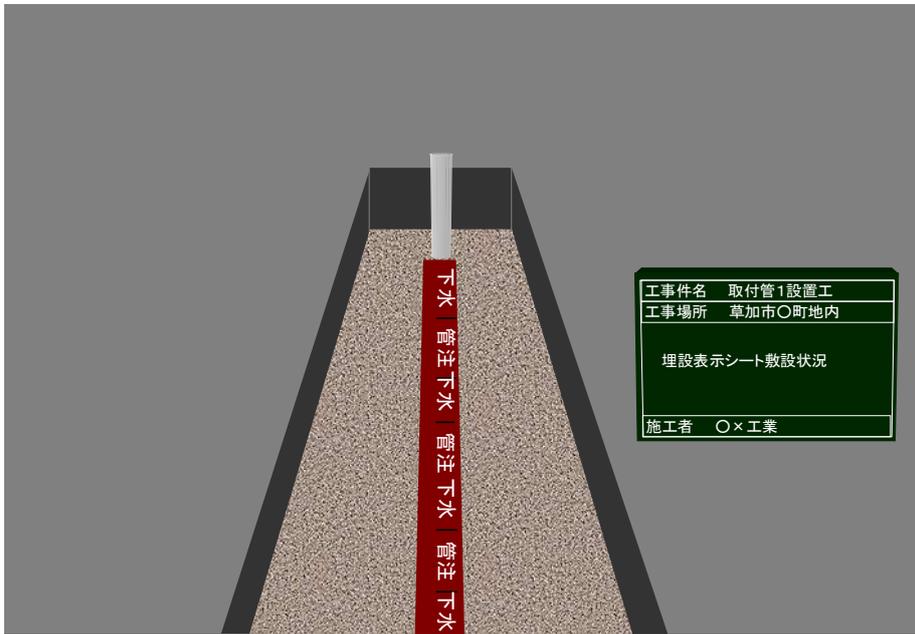
No.3

取付管1設置工

埋設表示シート敷設状況

(下層路盤の下に敷設すること)

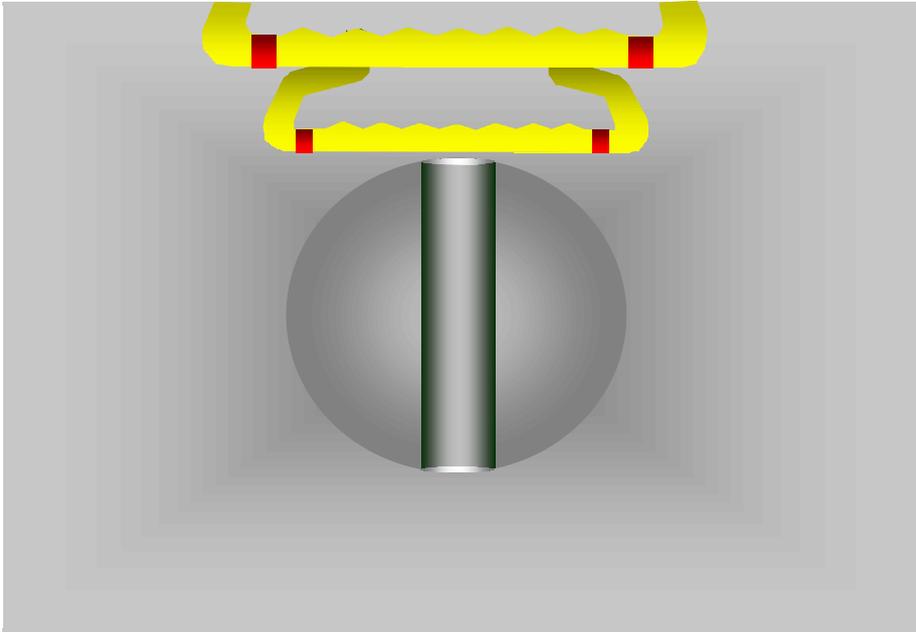
No.5

着工前

既設1号マンホール内

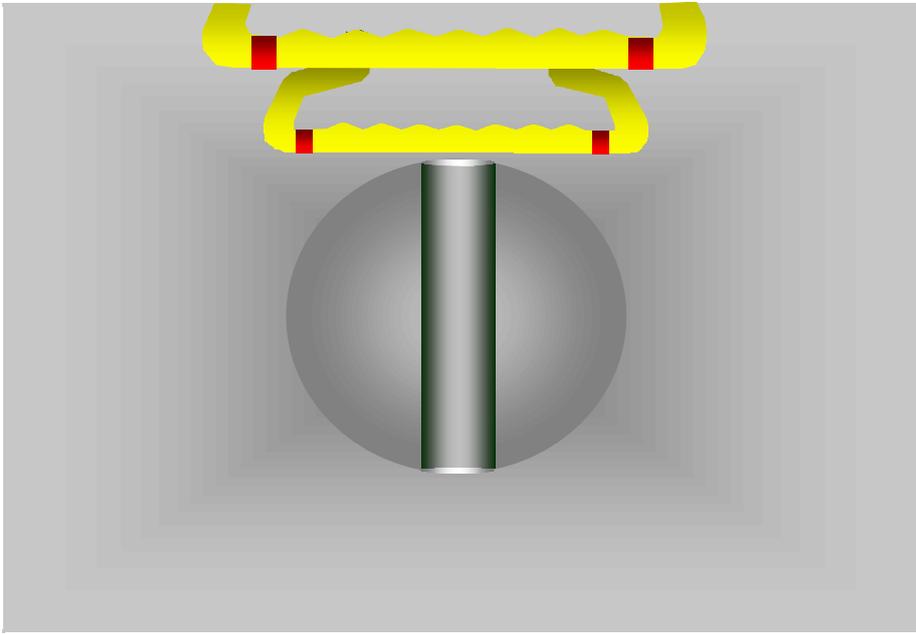
No.5

着工後

既設1号マンホール内

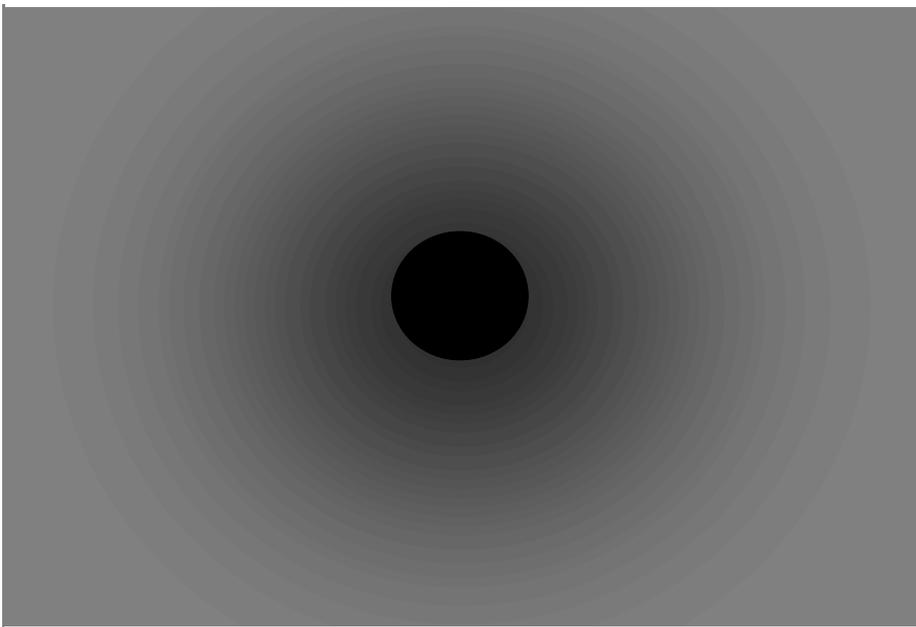
No.5

管路内状況

既設マンホールから既設下流管渠内
