仕 様 書

- 1 修繕名 観光案内標識修繕
- 2 修繕期間 契約締結日から令和3年（2021年）3月31日まで
(実施日については発注者と協議し決定)
- 3 修繕場所 (1) 市道2033号及び市道30123号の交差点部
(2) 市道30153号沿い
- 4 支払方法 業務完了払
- 5 契約保証金 免除
- 6 修繕内容

【参考】既設案内構造図（道しるべ）

【参考】既設案内標識構造図（誘導サイン）

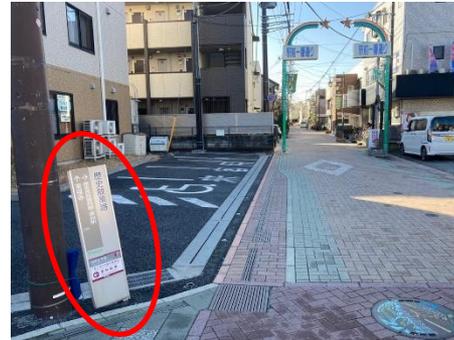
北から望む

既設観光案内標識が地上部根元から傾いている状況

(1) 案内図①の既設観光案内標識（道しるべ）1基を撤去、再設置すること。

再設置に当たっては、既設観光案内標識の支柱を処分、新規調達し、標識板面については既設のものを再利用すること。

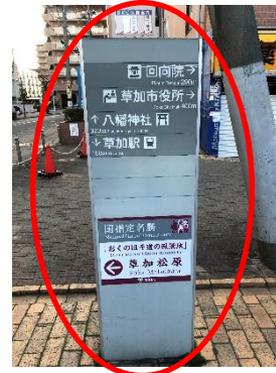
西から望む

既設観光案内標識の板面（表面）に、深さ1mm程度の擦り傷がある状況

(2) 案内図②の既設観光案内標識（誘導サイン）1基について、標識板面（表面）1枚を新規調達し、上から貼り付けること。
