本庁舎耐震補強計画案について  
( $I_s=0.75$ 補強案)

## 本庁舎耐震補強計画案について

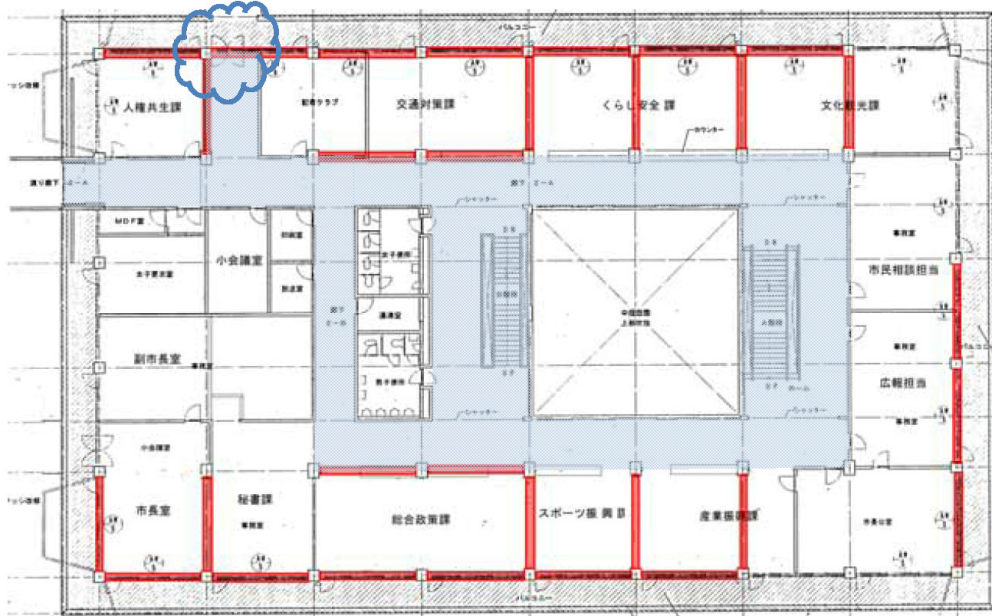
2階平面図

— : 鉄骨ブレース補強箇所  
— : 廊下・階段部分  
— : 減面積部分  
☁ : 廊下遮断箇所

| | 鉄骨ブレース<br>設置箇所<br>(箇所数) | 現況床面積<br>(㎡) | 減面積<br>(㎡) | 減面積率<br>(%) | 窓口カウンター<br>閉塞箇所<br>(箇所数) | 執務スペースの<br>遮断箇所<br>(箇所数) | 廊下の<br>遮断箇所<br>(箇所数) |
|---|---|---|---|---|---|---|---|
| 2階 | 30 | 1229 | 74.8 | 6 | 4 | 7 | 1 |

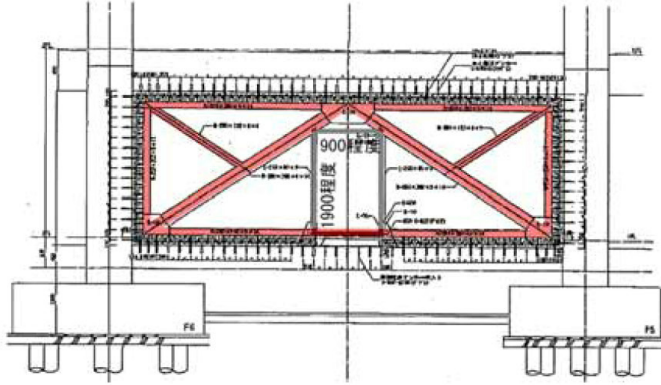
鉄骨ブレース補強イメージ

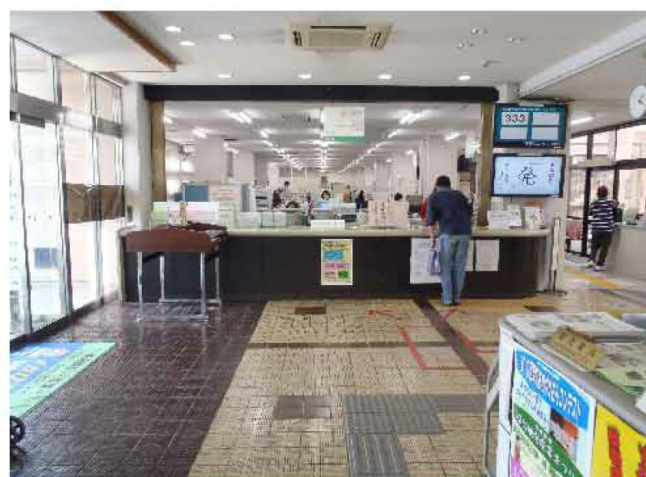
市民課（1F）【補強前】  
（総合窓口）

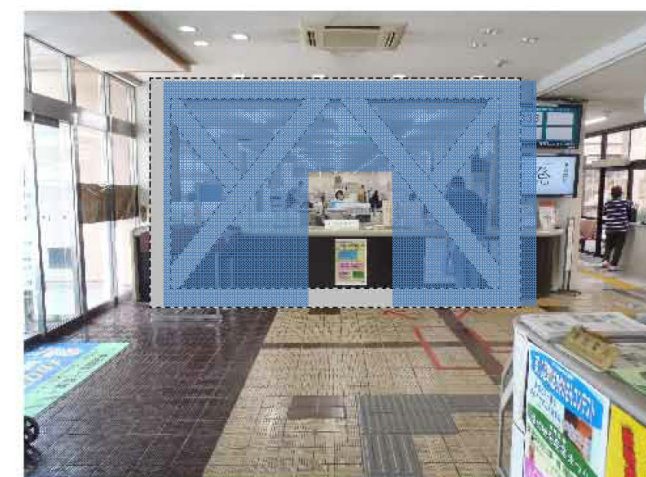
※鉄骨ブレース補強イメージ  
市民課（1F）【補強後】  
（総合窓口）

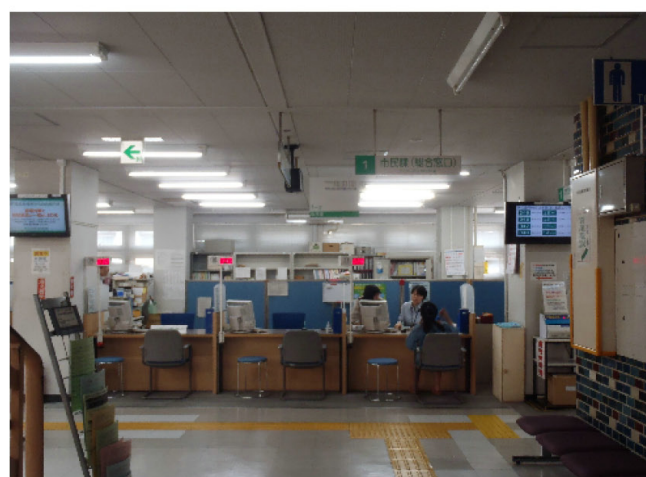
市民課（1F）【補強前】  
（窓口）

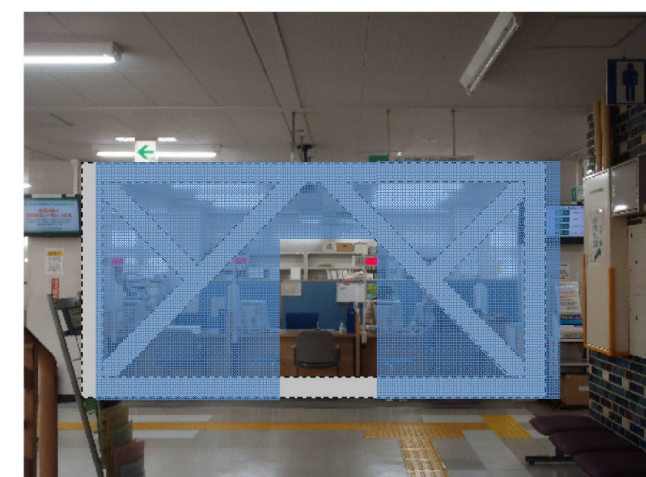
※鉄骨ブレース補強イメージ  
市民課（1F）【補強後】  
（窓口）
