# 道路冠水図

【梅雨前線による大雨及び台風2号】  
2023年(令和5年)6月2日

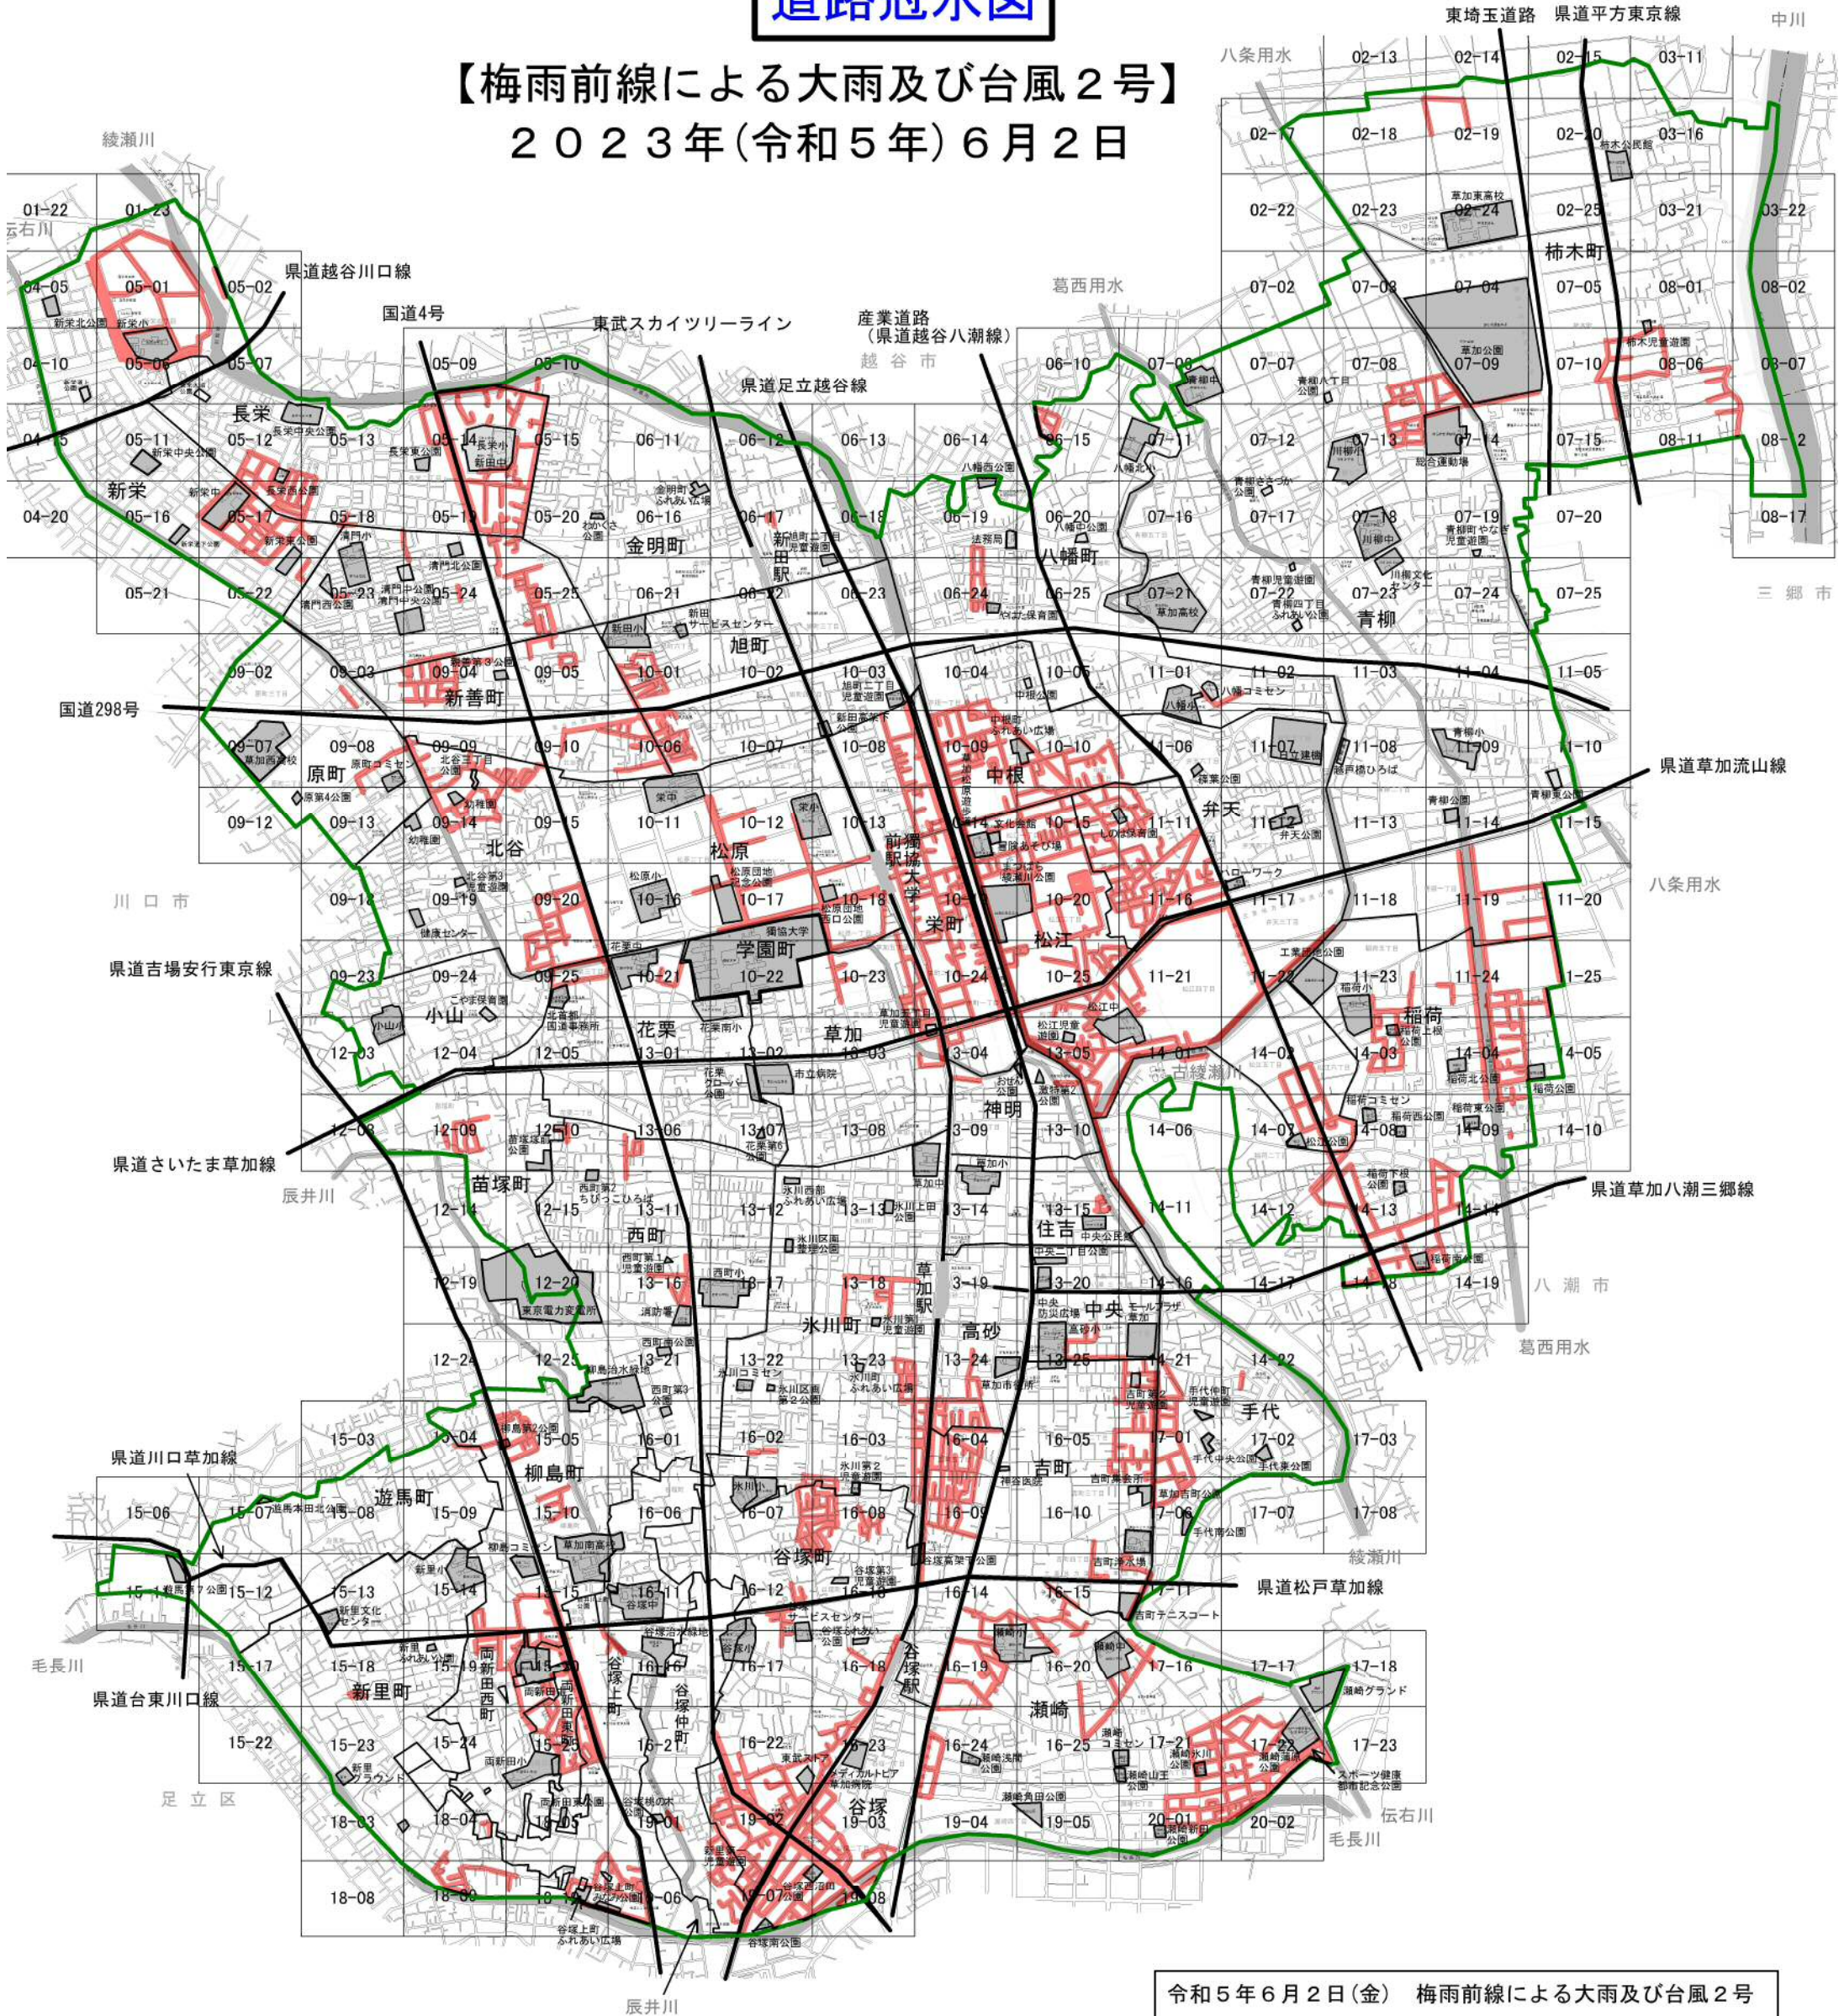
令和5年6月2日(金) 梅雨前線による大雨及び台風2号

道路冠水路線  
 公共施設等

- 気象状況(新田西文化センター観測所)  
 総雨量299mm  
 (2日午前0時~3日午前10時) 34時間  
 時間最大雨量48.5mm  
 (2日午後4時00分~午後5時00分)
- 谷古宇最高水位(綾瀬川) A.P+3.91m  
 (3日午前2時50分~午前3時)
- 満潮時間(東京湾) 3日午前3時24分 1.85m
