1 測定日：平成23年11月11日（金）

2 除染日：該当なし

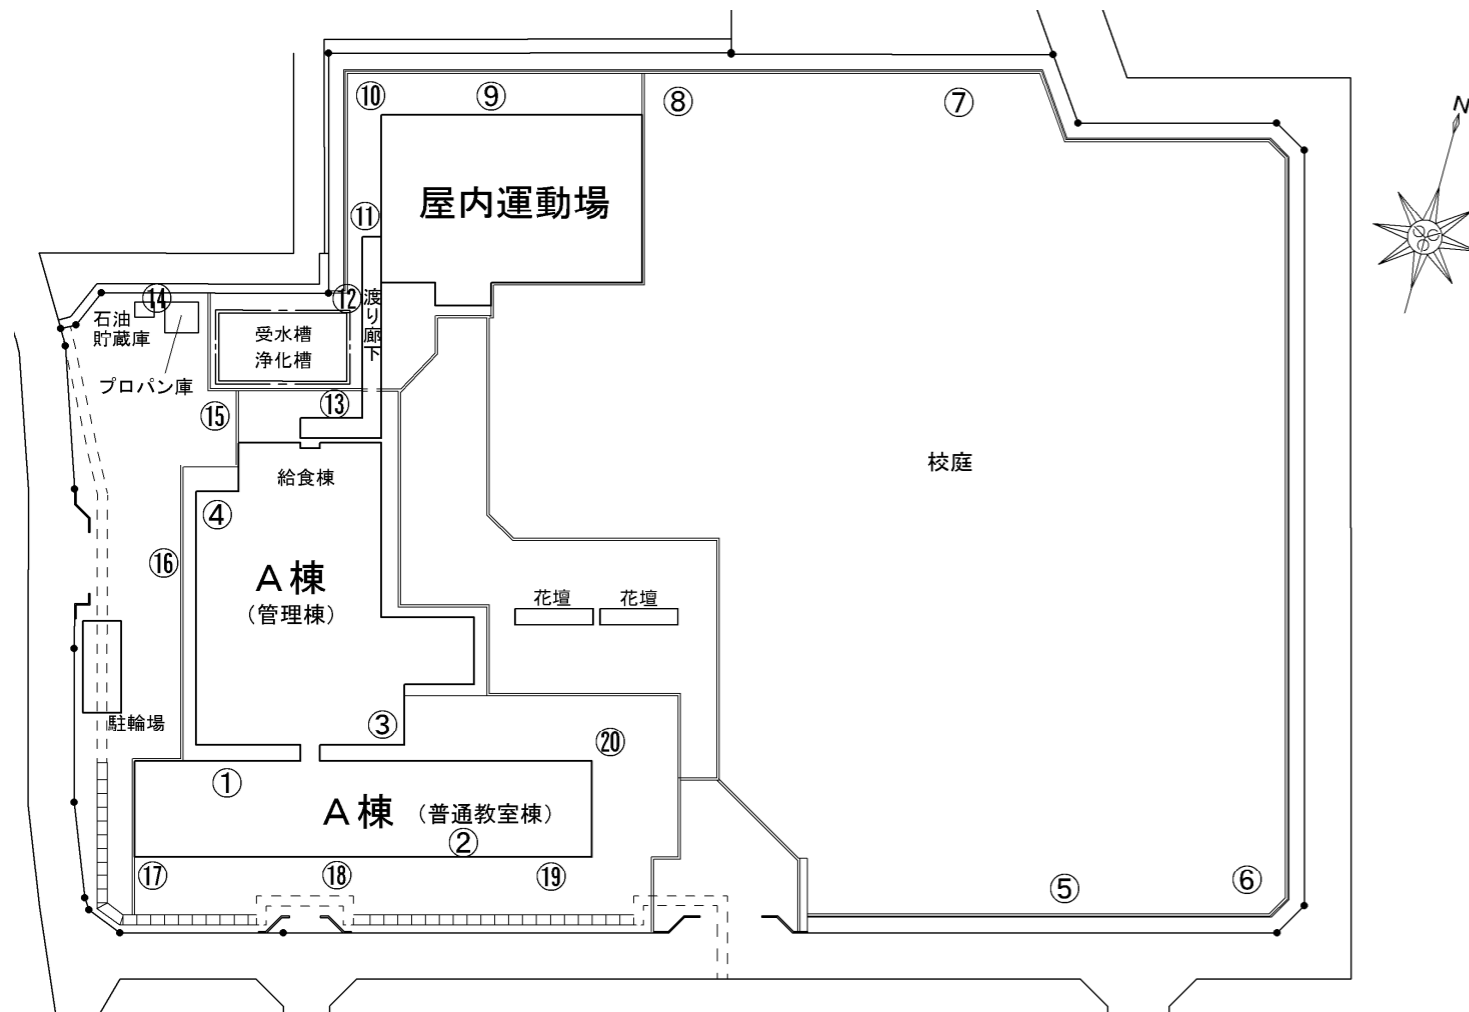
No.	測定地点	除染前			除染後		
		地表 5cm	地表 50cm	地表 1m	地表 5cm	地表 50cm	地表 1m
①	A棟屋上	0.17					
②	A棟屋上	0.18					
③	A棟プール雨樋	0.11					
④	A棟プール雨樋	0.11

No.	測定地点	除染前			除染後		
		地表 5cm	地表 50cm	地表 1m	地表 5cm	地表 50cm	地表 1m
⑤	U字溝	0.17					
⑥	U字溝	0.15					
⑦	グランド鉄棒	0.17					
⑧	U字溝柵	0.09					
⑨	屋内運動場雨樋	0.12					
⑩	屋内運動場外	0.15					
⑪	渡り廊下雨樋	0.28	0.25	0.14			
⑫	渡り廊下雨樋	0.14					
⑬	渡り廊下雨樋	0.15					
⑭	石油貯蔵庫	0.11					
⑮	給食棟横U字溝	0.07					
⑯	A棟雨樋	0.08					
⑰	A棟雨樋	0.14					
⑱	A棟雨樋	0.10					
⑲	A棟雨樋	0.11					
⑳	A棟雨樋	0.17

* 除染後の数値が空欄の測定地点につきましては、除染基準値以下でした。
